**CÓDIGO FHIS: 109676**

**NOMBRE DEL PROYECTO: REPARACION SALON DE USOS MULTIPLES  
PROYECTO VICTORIA**

**UBICACIÓN DEL PROYECTO: ZEPATE, COFRADIA, DEPARTAMENTO DE  
FRANCISCO MORAZAN**

### **FOTOGRAFÍAS**

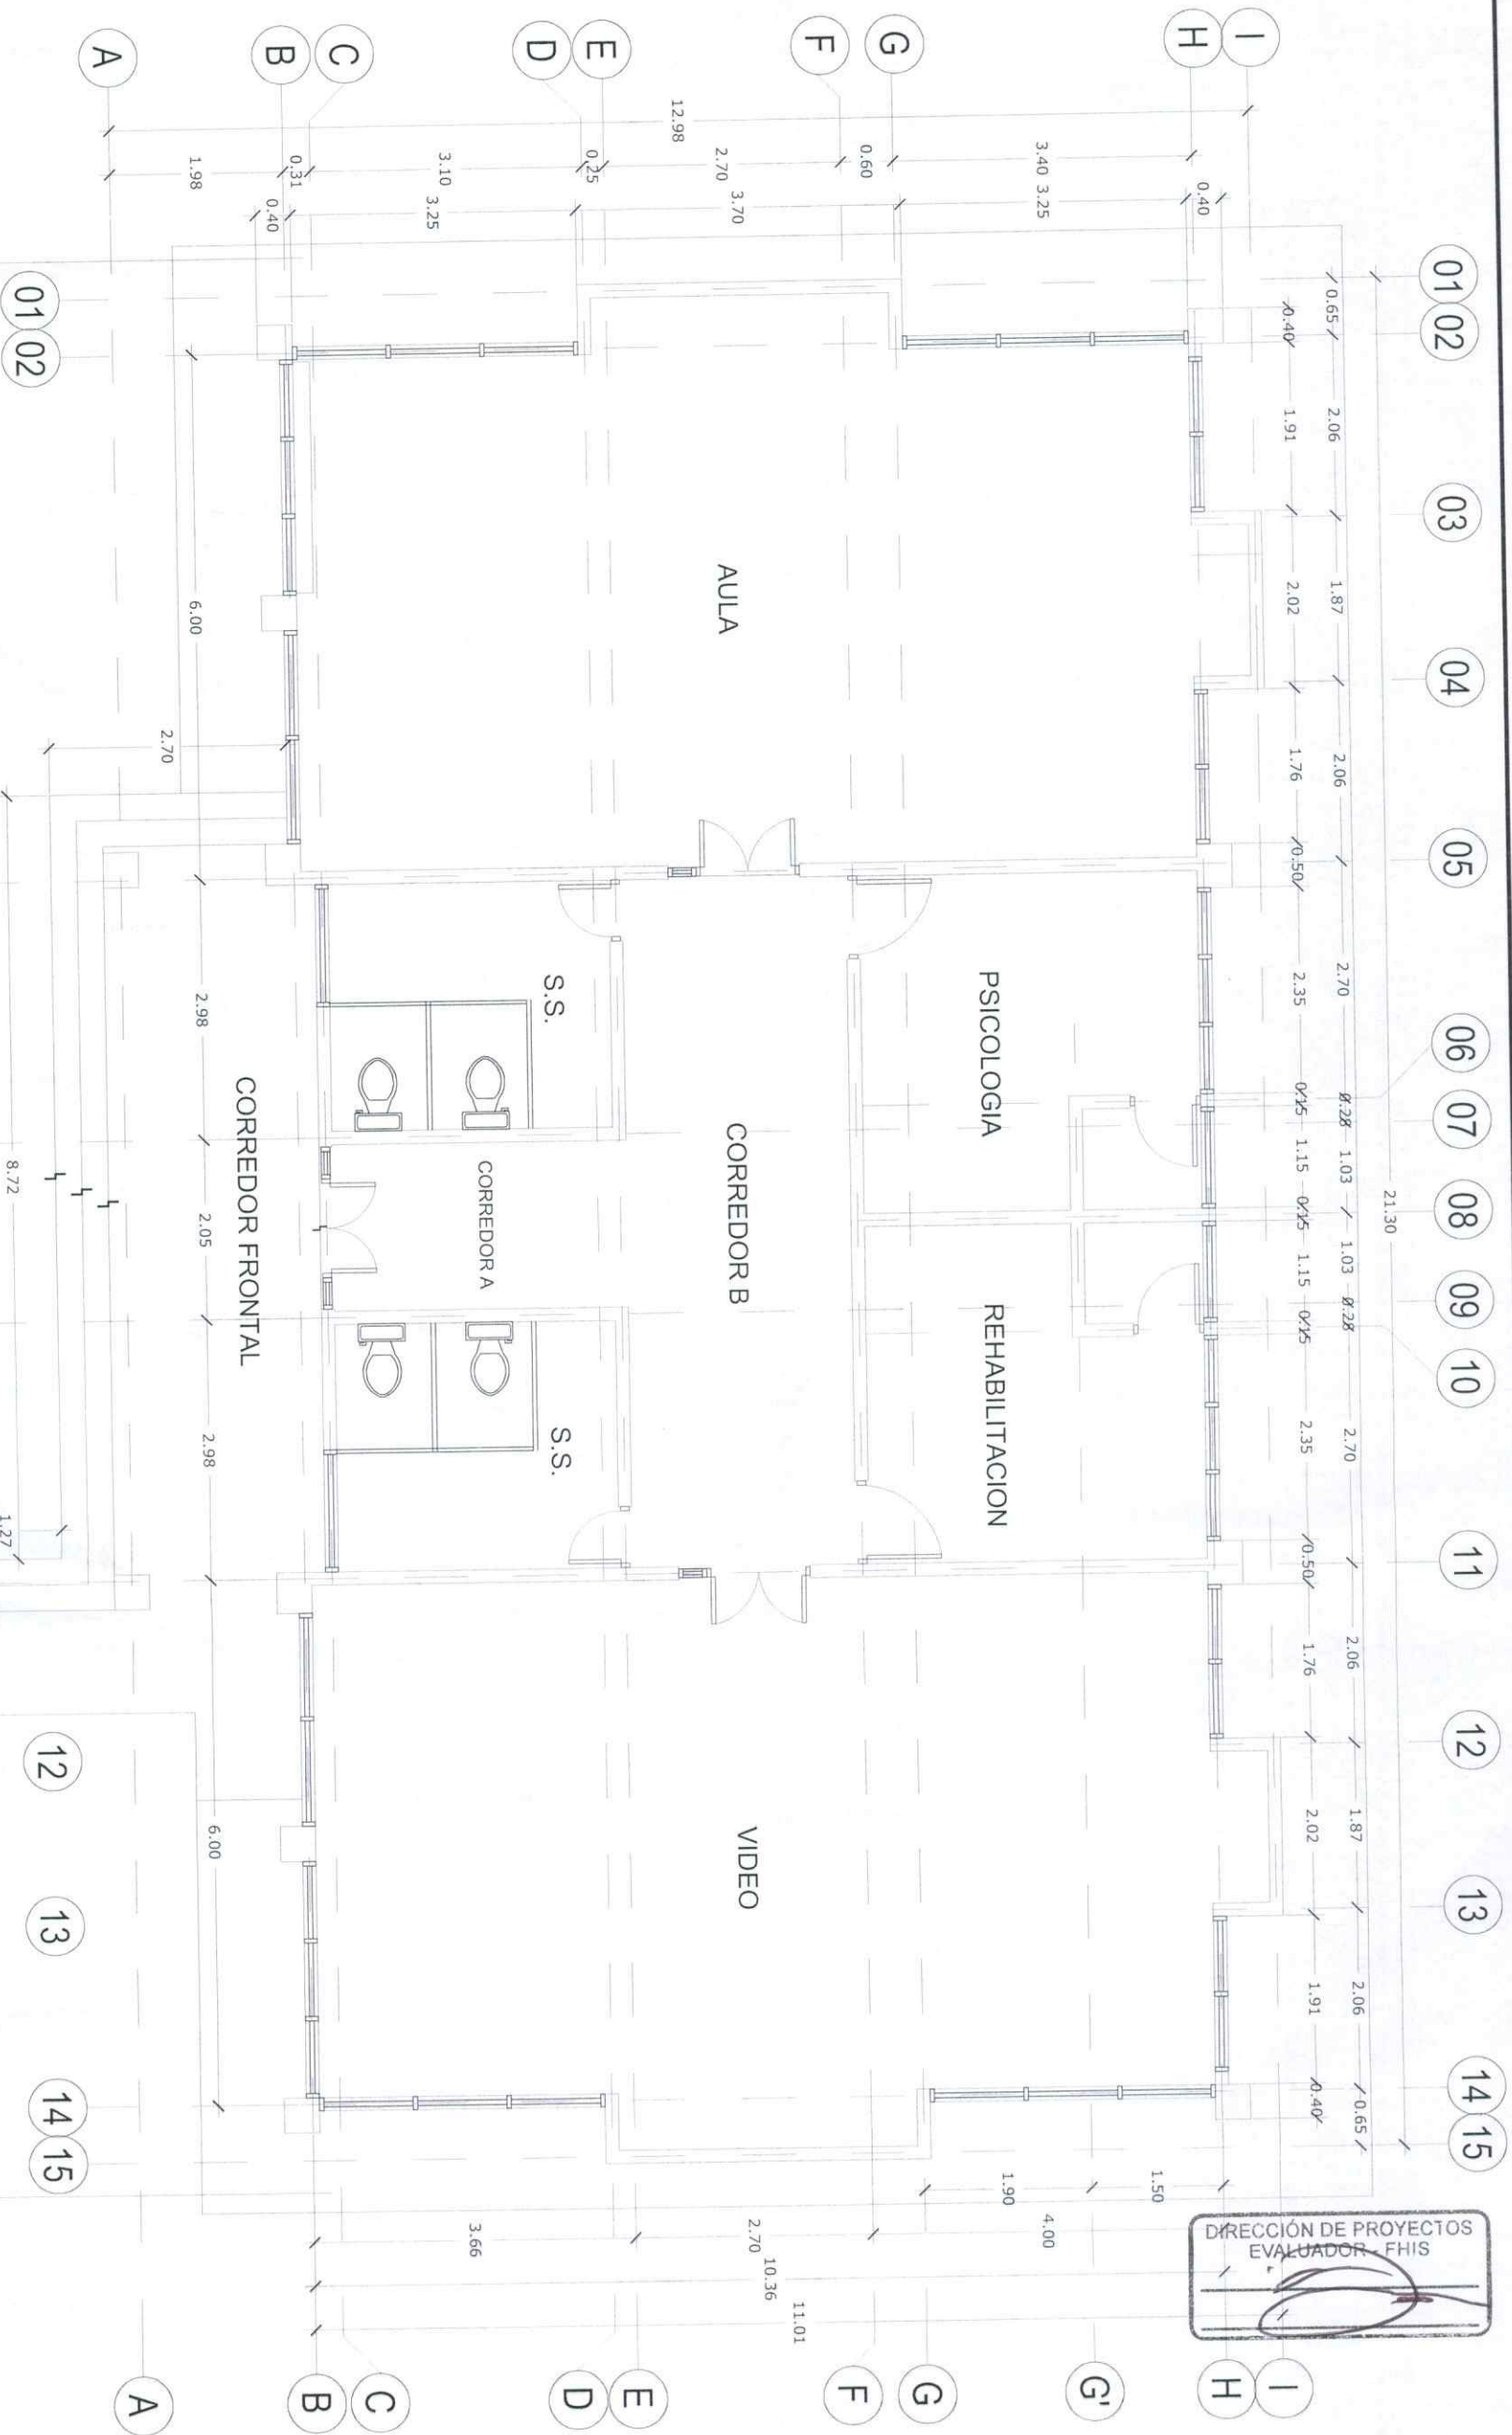
PLANTA ARQUITECTONICA

- NOTAS de ESTADO ACTUAL :
1. Techos en buen estado
  2. Falta de mantenimiento en estructura de techo
  3. Pisos en mal estado por firme de concreto inestable.
  4. Paredes sin entablicados entre pared y techo
  5. Pintura en mal estado
  6. Humedades exteriores

7. Falta de resanes en paredes
8. Instalaciones electricas en estado regular
9. Inexistencia de Cielos Falsos
10. Balcones sin mantenimiento regular
11. Gradas de acceso en estado regular
12. Aceras en regular estado.

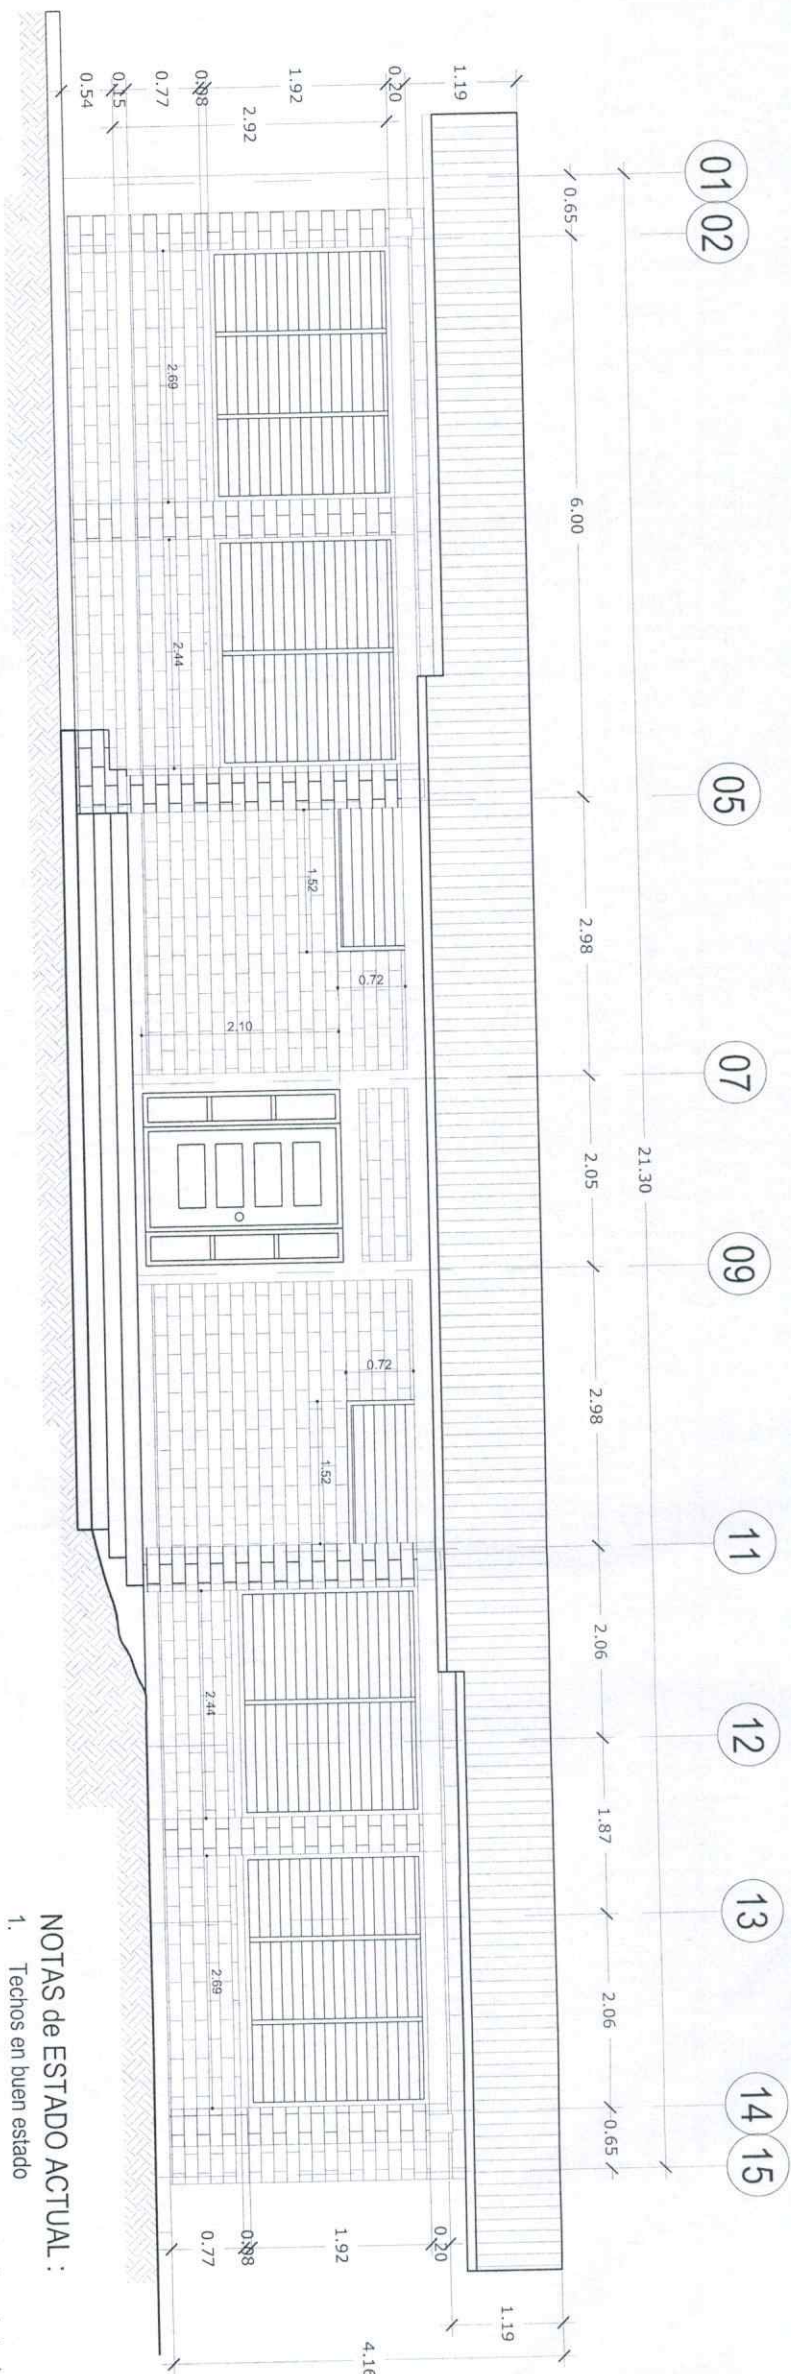
FACHADA FRONTAL  
ACTUAL Y PROPUESTA  
Escala 1:75

NOTAS de ESTADO ACTUAL :

1. Techos en buen estado
2. Falta de mantenimiento en estructura de techo
3. Pisos en mal estado por firme de concreto inestable.
4. Paredes sin entablicados entre pared y techo
5. Pintura en mal esado
6. Humedades exteriores
7. Falta de resanes en paredes
8. Instalaciones eléctricas en estado regular
9. Inexistencia de Cielos Falsos
10. Balcones sin mantenimiento regular
11. Gradas de acceso en estado regular
12. Aceras en regular estado.

NOTAS de INTERVENCION :

1. Demolición de pisos
2. Demolición de firme de concreto
3. Reposición de sanitarios
4. Reposición de firmes y pisos.
5. Cierre con mortero de espacios entre pared y lamina de techo
6. Cielos Falsos
7. Resanes
8. Pintura en paredes y Balcones
9. Nuevas instalaciones de Iluminación
10. Reparación de gradas y aceras.

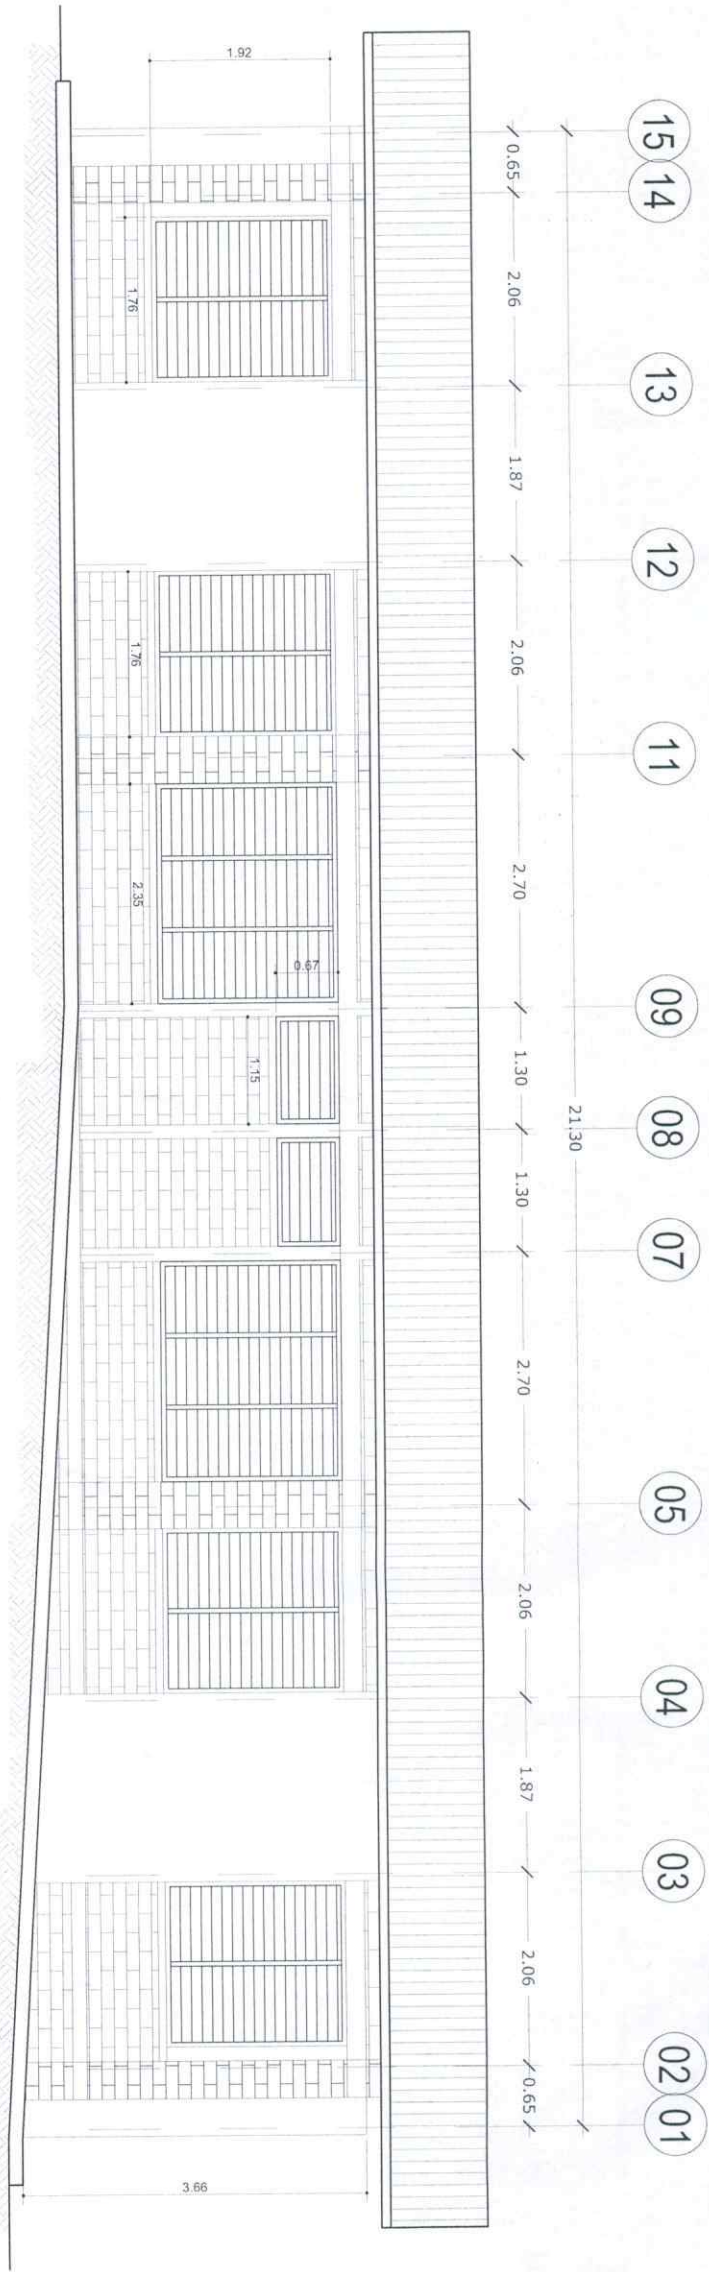
FACHADA POSTERIOR  
ACTUAL Y PROPUESTA

NOTAS de ESTADO ACTUAL :

1. Techos en buen estado
2. Falta de mantenimiento en estructura de techo
3. Pisos en mal estado por firme de concreto inestable.
4. Paredes sin entablicados entre pared y techo
5. Pintura en mal estado
6. Humedades exteriores
7. Falta de resanes en paredes
8. Instalaciones eléctricas en estado regular
9. Inexistencia de Cielos Falsos
10. Balcones sin mantenimiento regular
11. Gradadas de acceso en estado regular
12. Aceras en regular estado.

NOTAS de INTERVENCION :

1. Demolición de pisos
2. Demolición de firme de concreto
3. Reposición de sanitarios
4. Reposición de firmes y pisos.
5. Cierre con mortero de espacios entre pared y lamina de techo
6. Cielos Falsos
7. Resanes
8. Pintura en paredes y Balcones
9. Nuevas instalaciones de Iluminación
10. Reparación de gradadas y aceras.

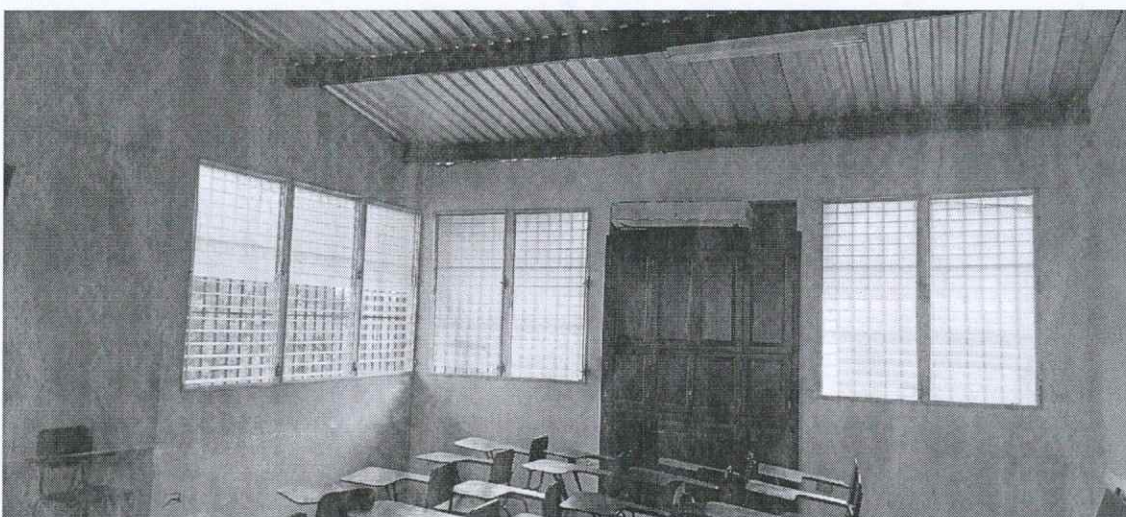
Se considera el estado de las paredes y techo como Bueno. Las paredes se encuentran actualmente repelladas y pulidas teniendo solo leves defectos.

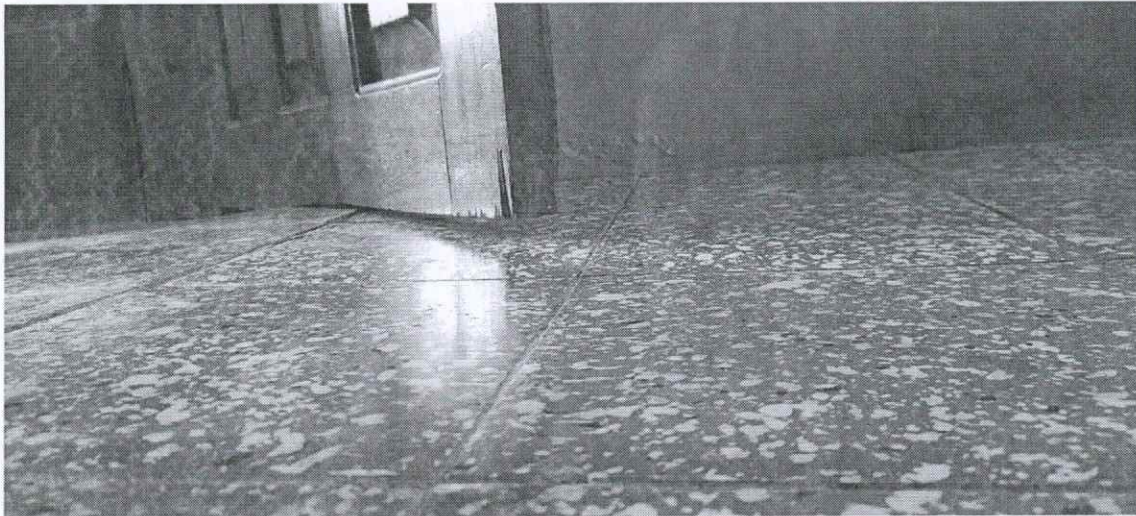
El firme de concreto del piso posee hundimientos.
