REPARACIÓN CEB MARCARIO ORTIZ MOTIÑO

109553

BARRIO EL CENTRO, MUNICIPIO DE SAN ANTONIO DE FLORES, DEPARTAMENTO DE CHOLUTECA

REPORTE FOTOGRÁFICO

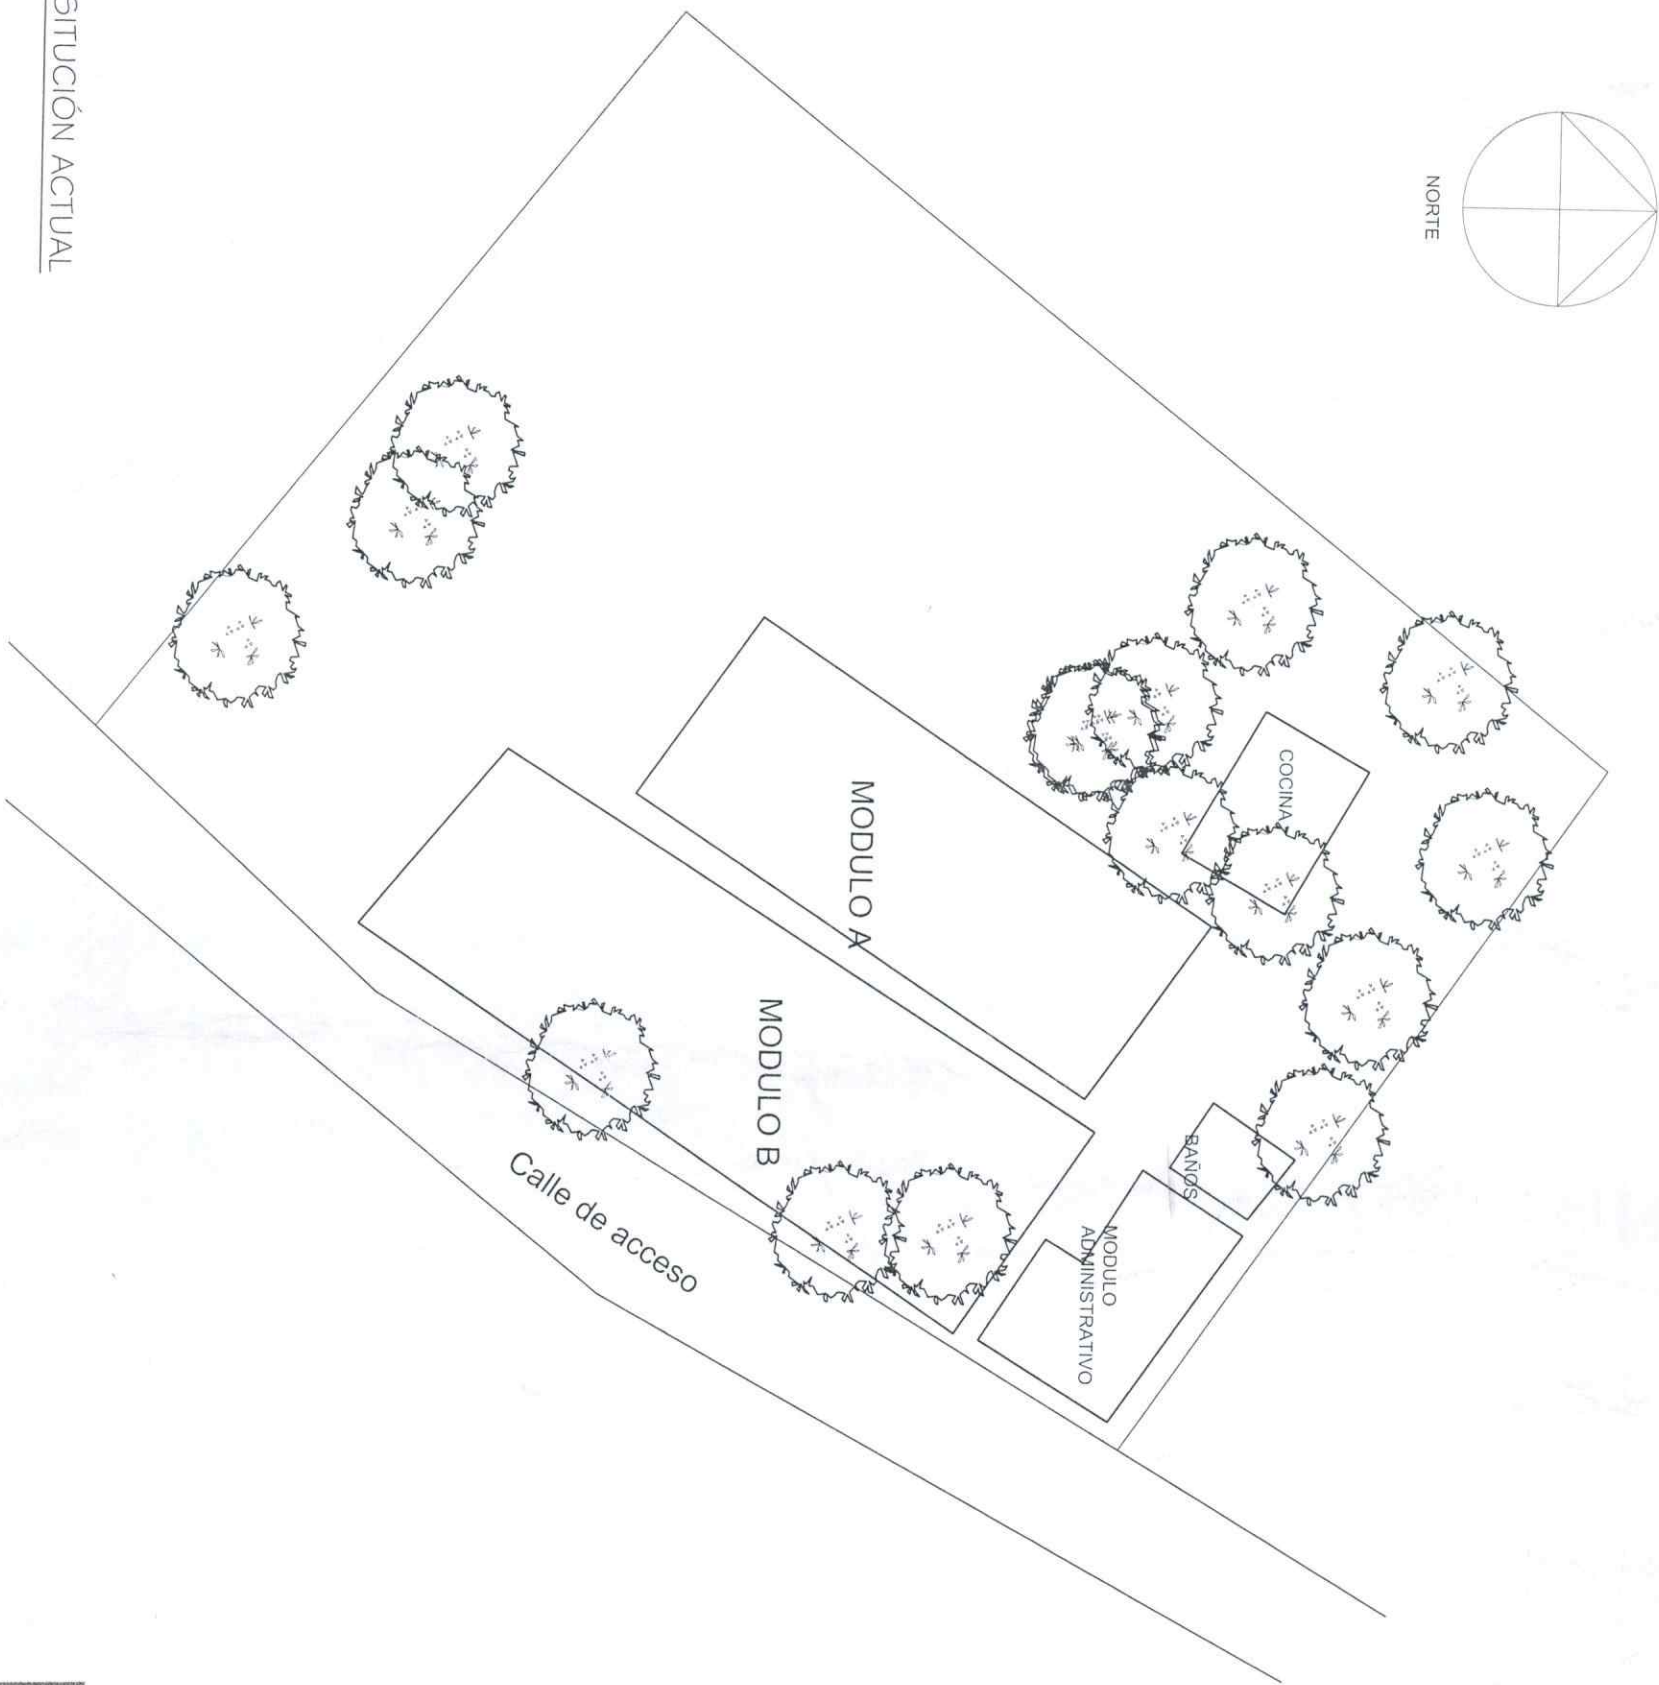
PLANO DE DISTRIBUCIÓN SITUACIÓN ACTUAL  
SIN ESCALA

- NOTAS:
- LA SITUACIÓN ACTUAL DEL MODULO A ES LA SIGUIENTE:
1. TECHO DE LAMINA DE LAMINA ALUZINC EN MAL ESTADO Y ESTRUCTURA DE CANALETA CON LEVES DAÑOS DE CORROSION
  2. PARED DE BLOQUE VISTO EN REGUGALAR ESTADO.
  3. VENTANAS EN MAL ESTADO.
  4. PISO DE MOSAICO EN MAL ESTADO.

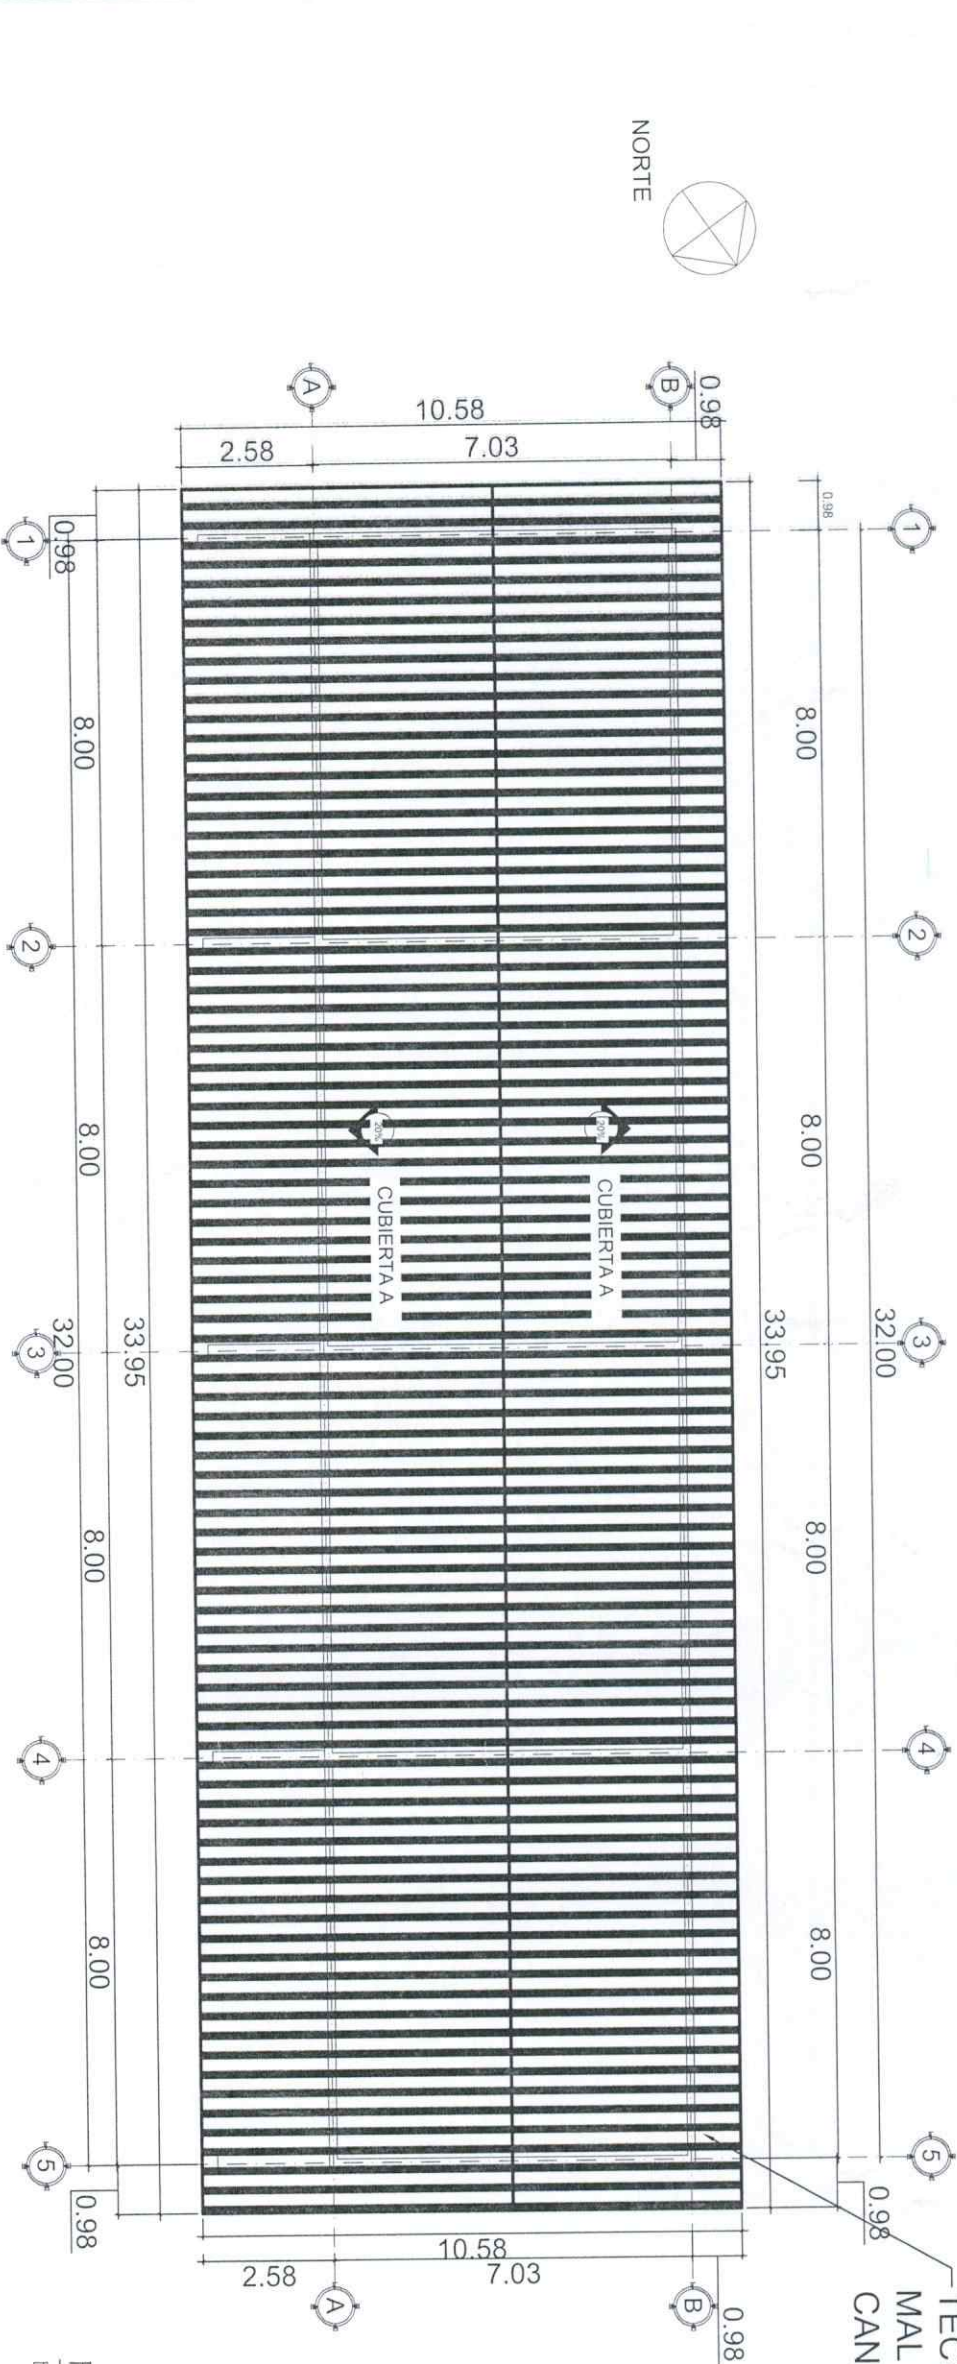
PLANO DE TECHO EXISTENTE

TECHO DE LAMINA DE ALUZINC EN  
MAL ESTADO Y ESTRUCTURA DE  
CANALETA DE 6" EN BUEN ESTADO

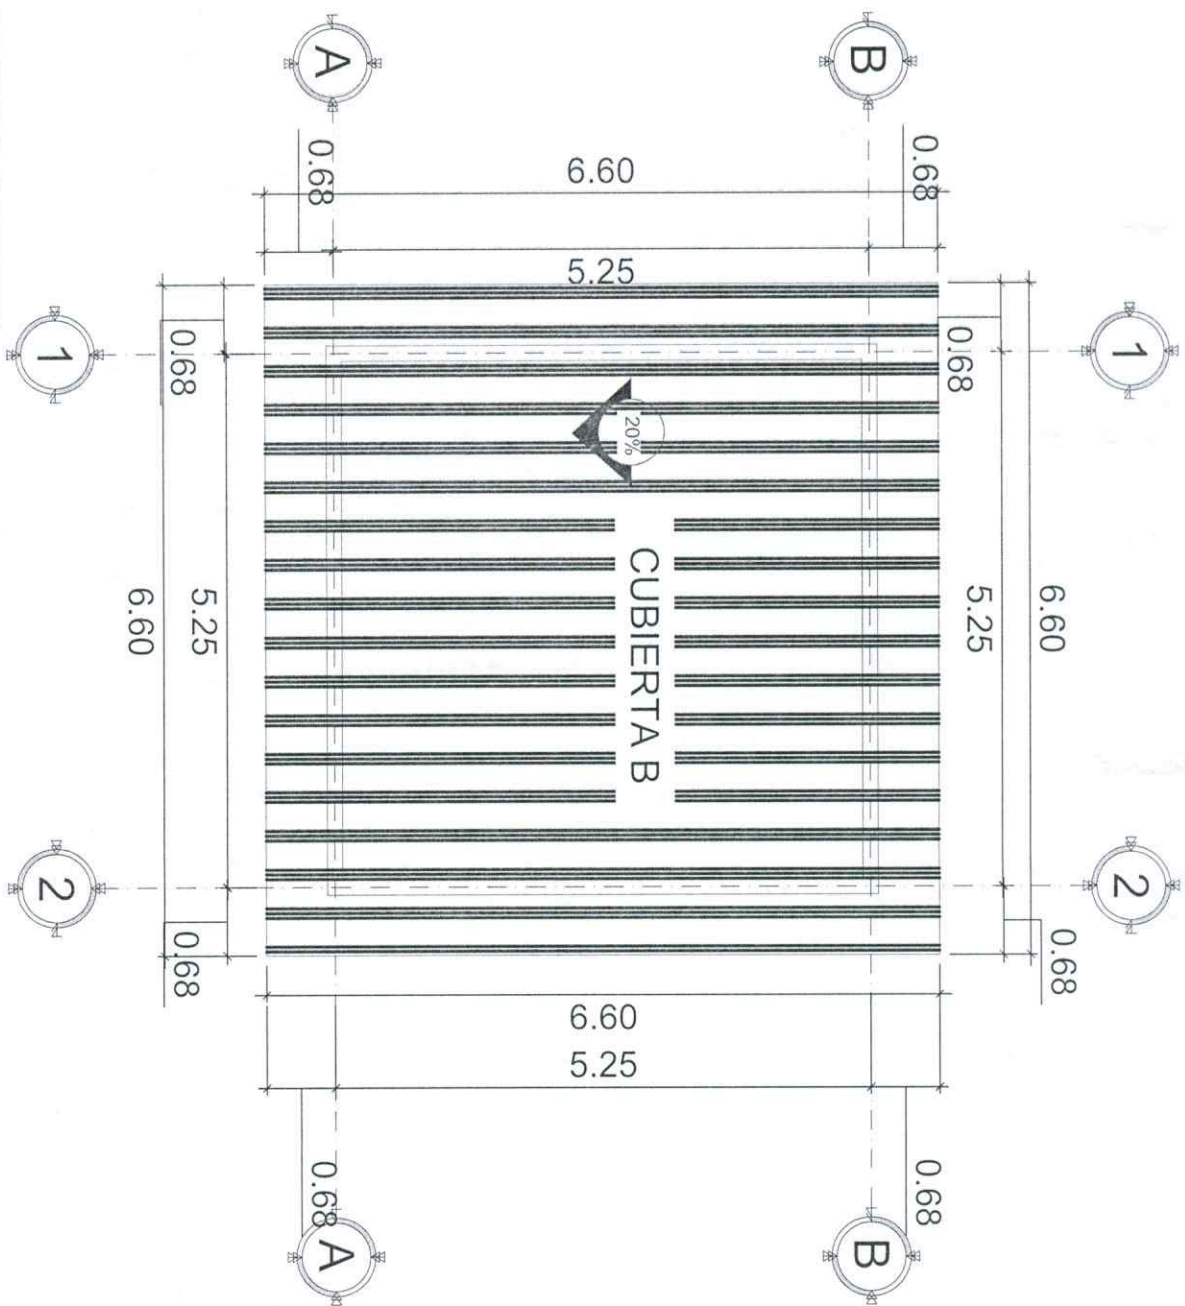
PLANO DE TECHO EXISTENTE  
ESCALA 1:150

- NOTAS:
- LA SITUACIÓN ACTUAL DE LA OFICINA ADMINISTRATIVA ES LA SIGUIENTE:
1. TECHO DE LAMINA DE LAMINA ALUZINC EN MAL ESTADO Y ESTRUCTURA DE CANALETA 6" EN BUEN ESTADO

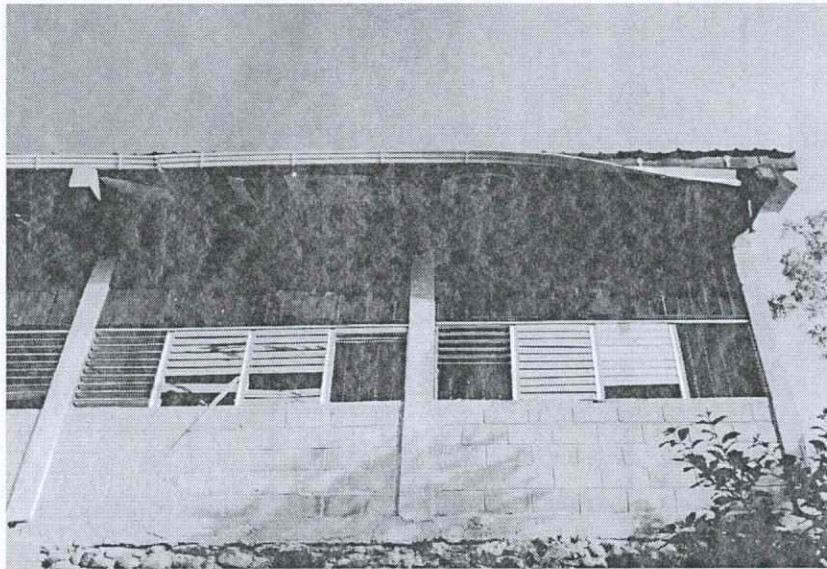
*Imagen de techo en mal estado.*

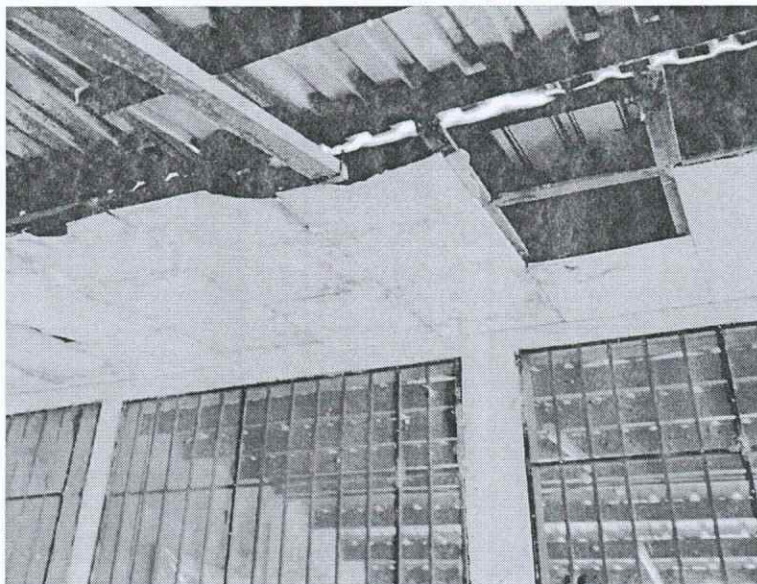
*Imagen de cielo falso en mal estado.*

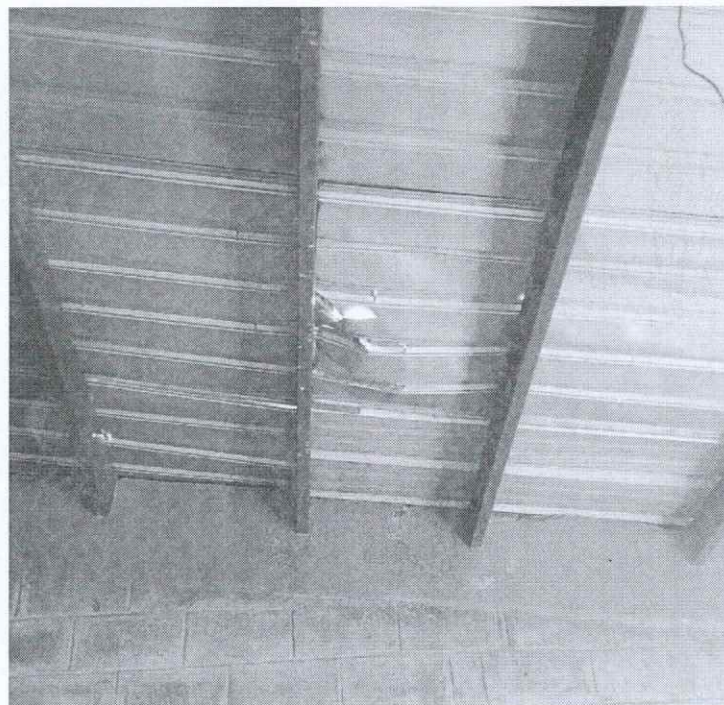
Lamina de aluzinc en mal estado, y su estructura de canaleta en buen estado.

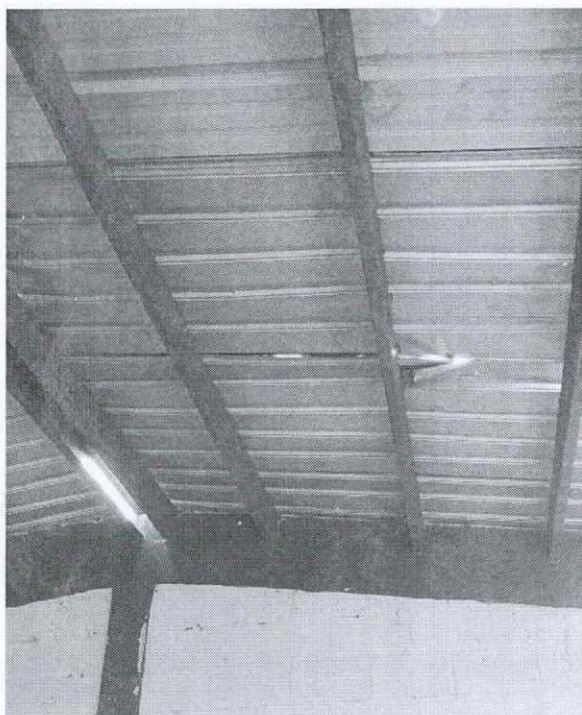
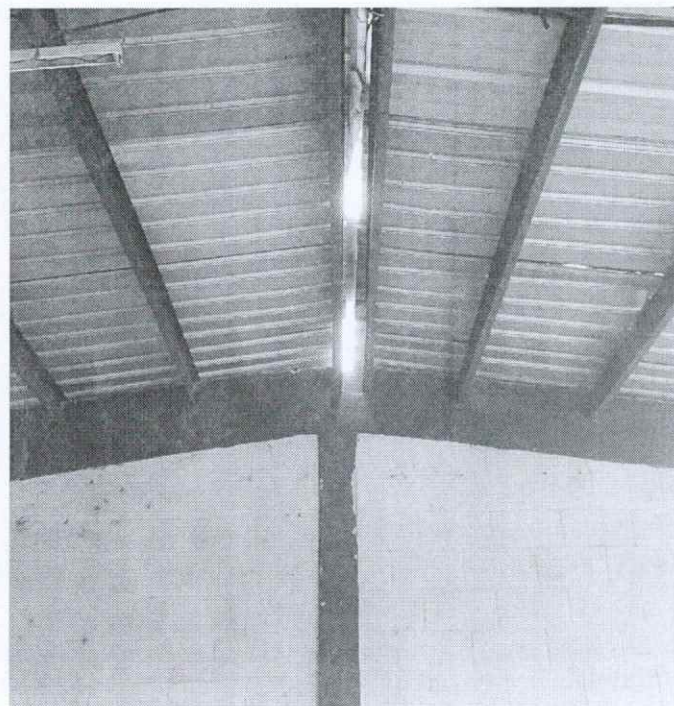
Imágenes del interior de las aulas, donde se aprecia la lamina de la cubierta dañada.
