| PROYECTO: CONSTRUCCIÓN PAVIMENTO DE CONCRETO HIDÁULICO. | CONTENIDO: | CROQUIS DE UBICACION<br>PAVIMENTACION TRAMO 1 | | |
| LOCALIZACIÓN: BO. SAN ANTONIO, LEJAMANI, COMAYAGUA. | EVALUO / FORMULO:<br>DIRECCION DE PROYECTOS | ESCALA:<br>1:600 | FECHA:<br>JUNIO / 2022 | 01 |

## MEMORIA FOTOGRAFICA

**NOMBRE:** CONSTRUCCION PAVIMENTO DE CONCRETO HIDRAULICO

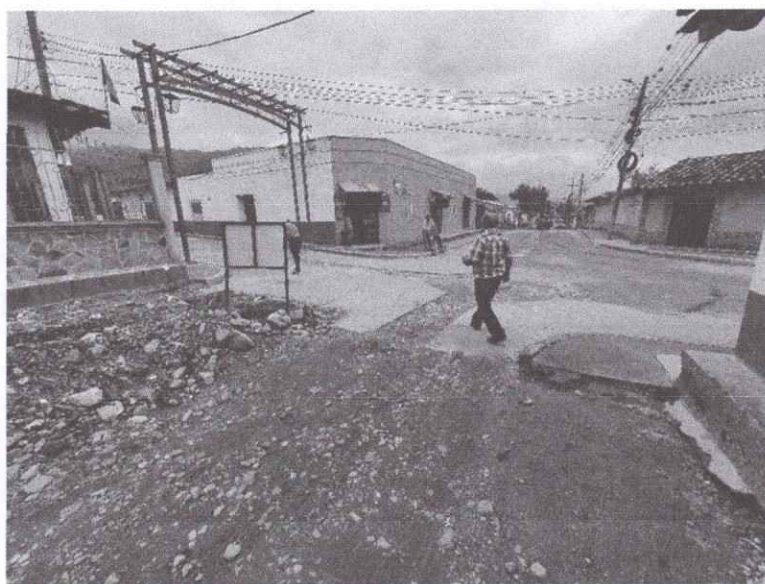
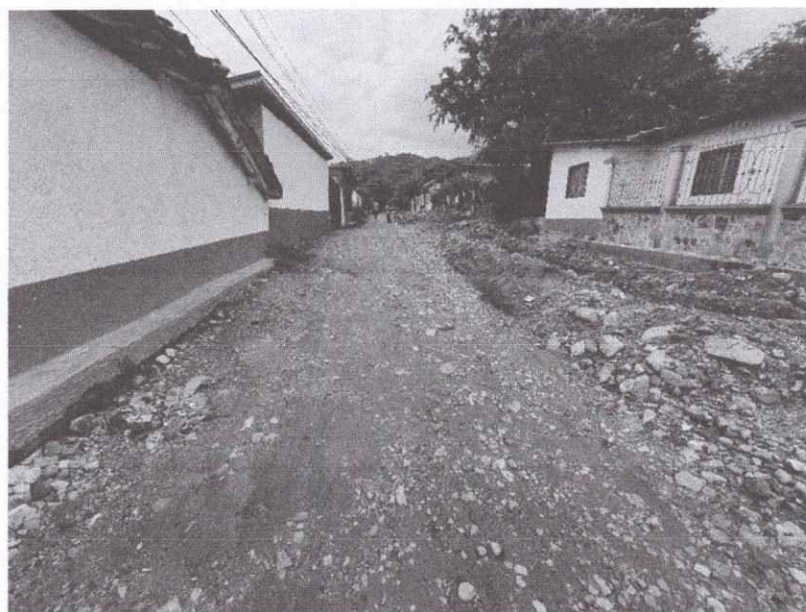
TRAMO 1, EJE 1 EST 0+000 Y CONTINUACION DEL TRAMO EL CUAL PRESENTA  
DAÑOS EN LA SUPERFICIE DE RODADURA.

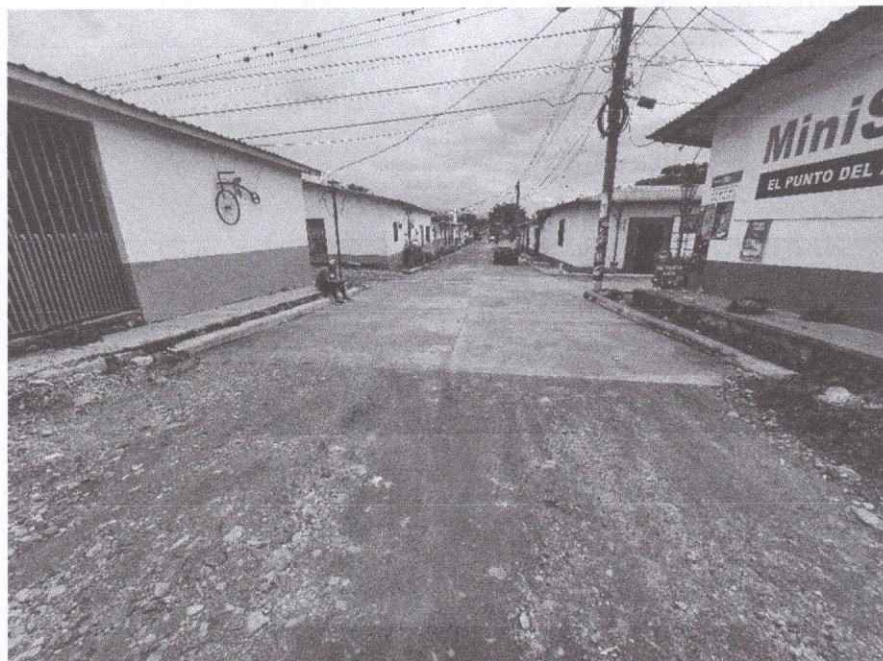
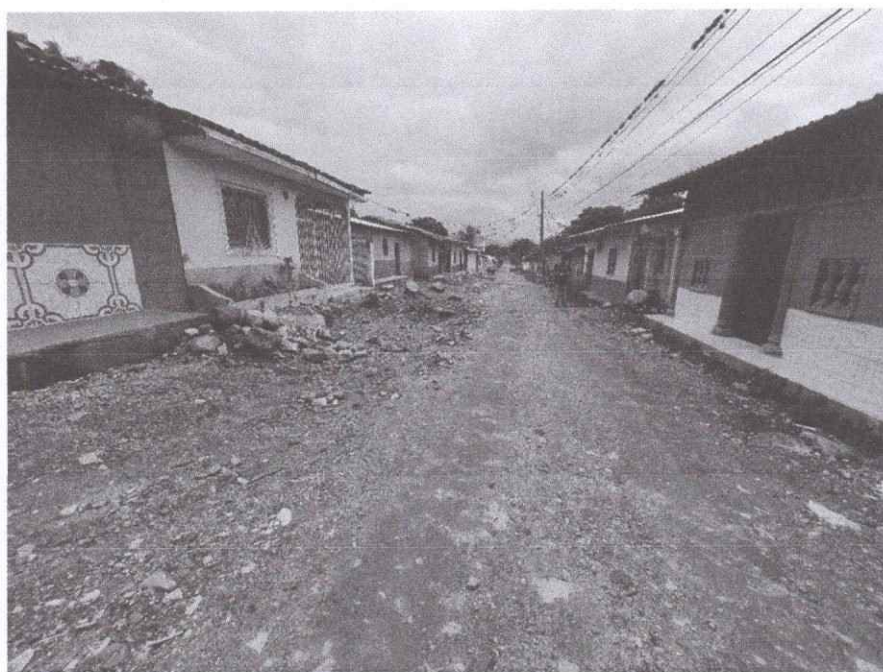
TRAMO1, EJE 2, ESTACION DE INICIO Y CONTINUACION DEL TRAMO EN  
REGULARES CONDICIONES.

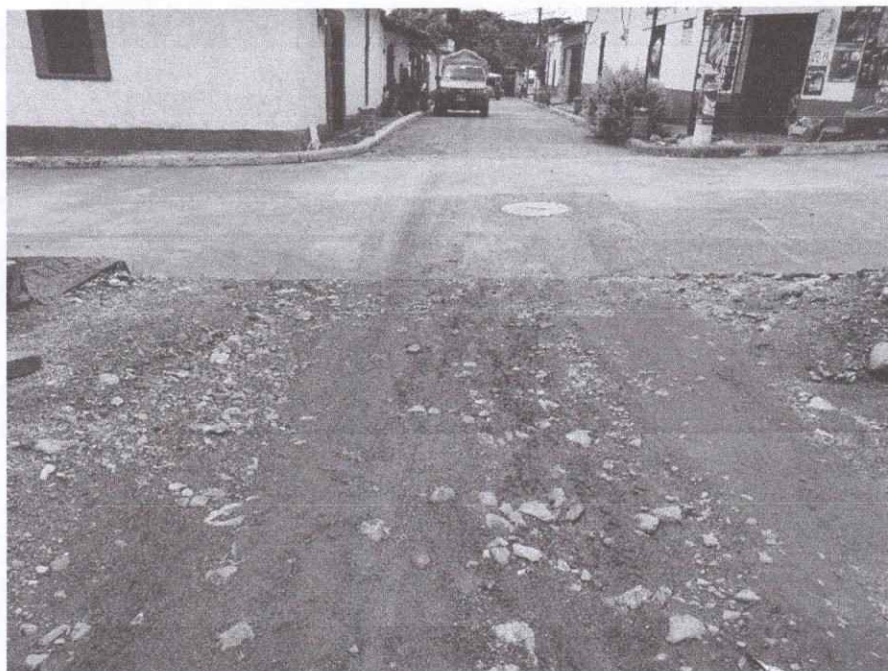
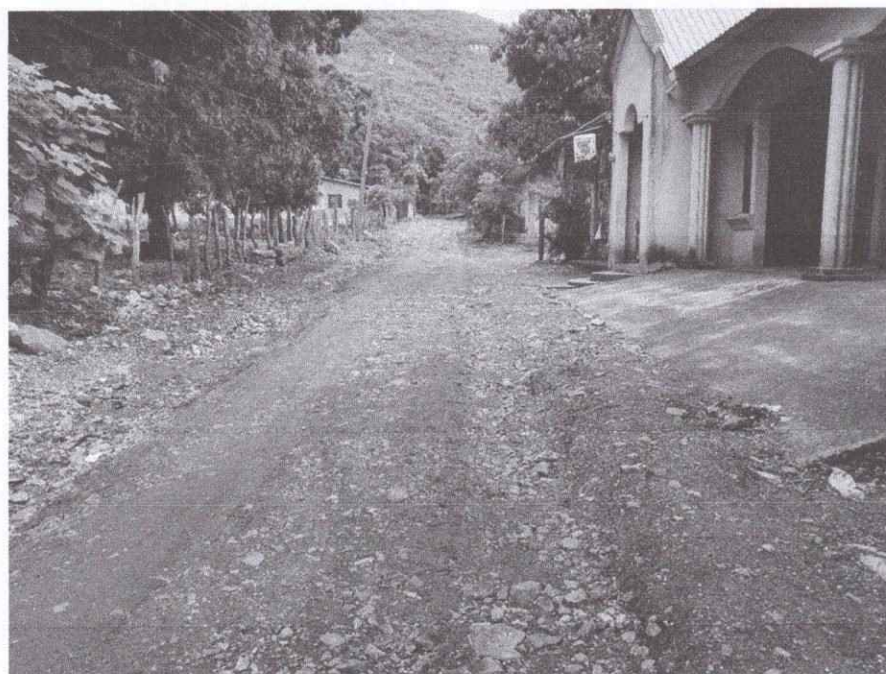
TRAMO 1, EJE 3 ESTACION 0+000 Y 0+078.01 EL CUAL COLINDA CON EL TRAMO 2 Y ESTE SE ENCUENTRA EN MALAS CONDICIONES A CAUSA DE ESCORRENTIAS SUPERFICIALES.

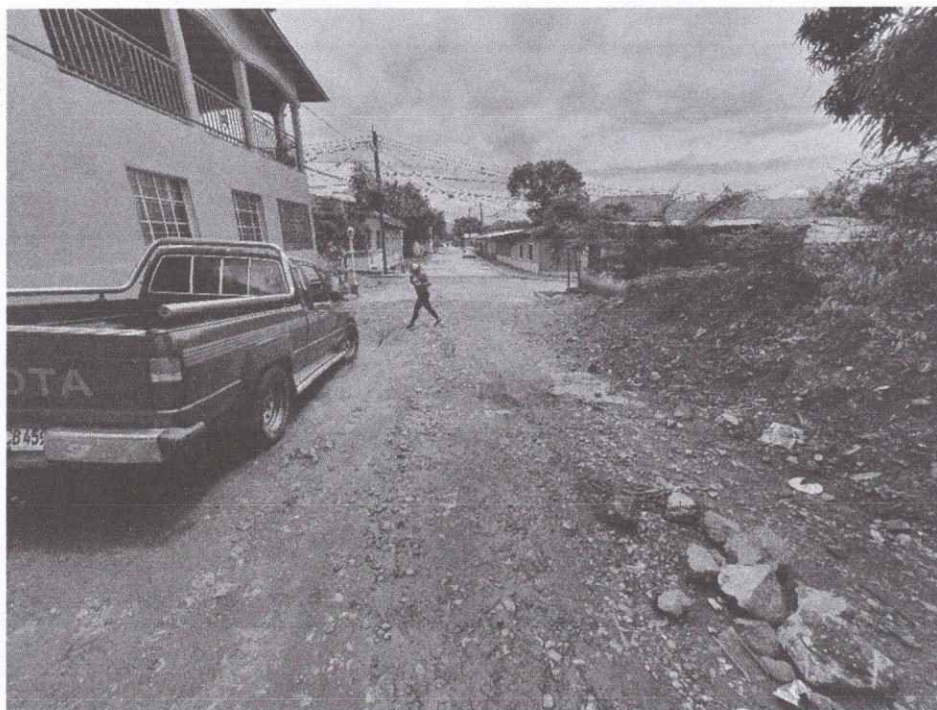
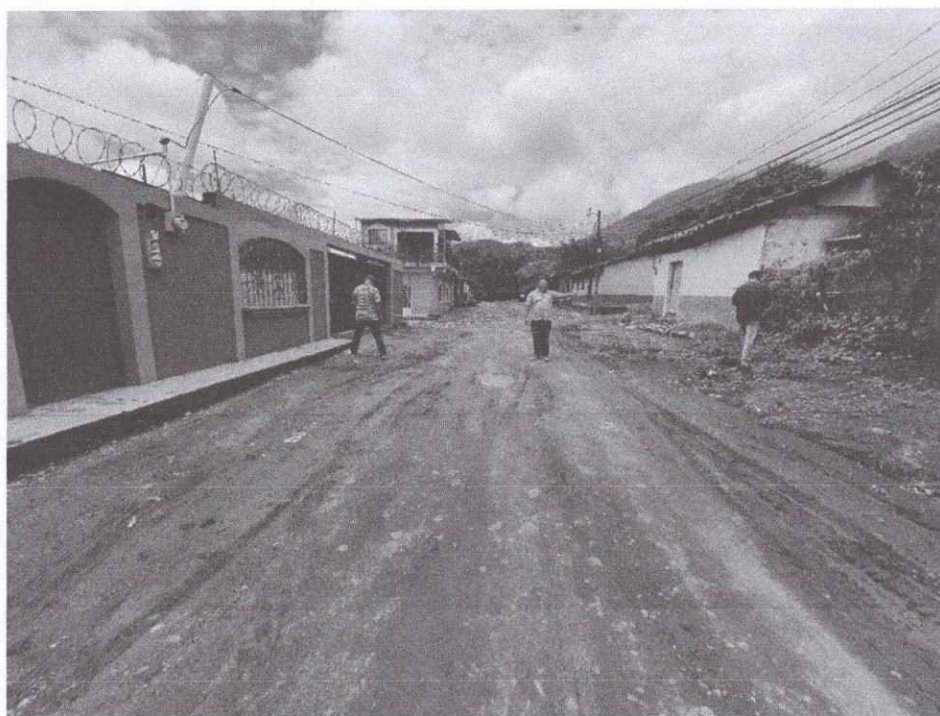
TRAMO 2, EJE 1 INICIO Y CONTINUACION DEL TRAMO EL CUAL PRESENTA  
BACHES EN SU SUPERFICIE.

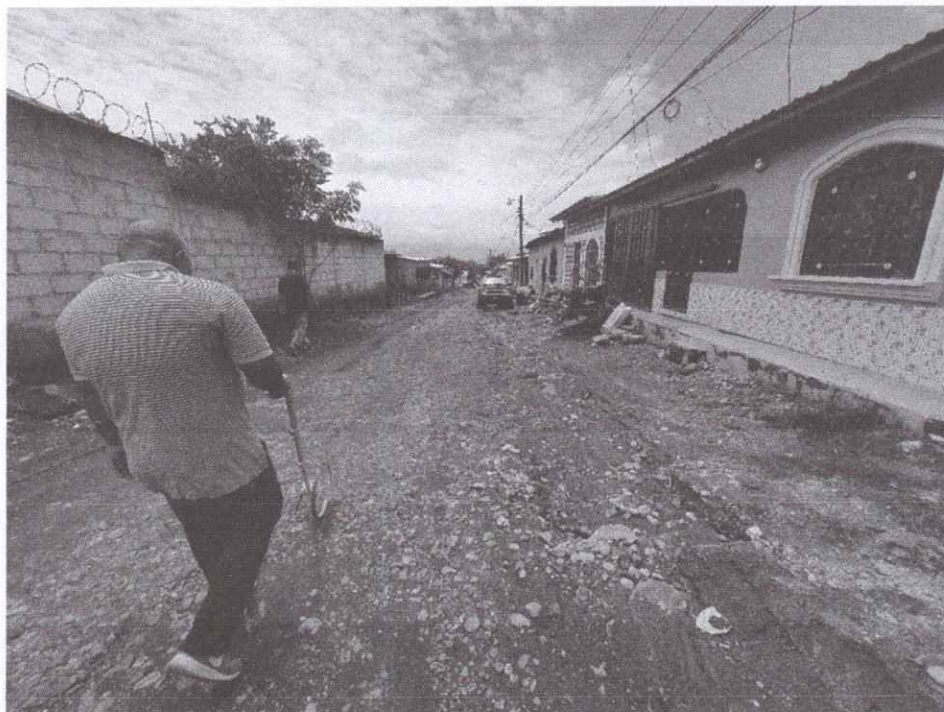
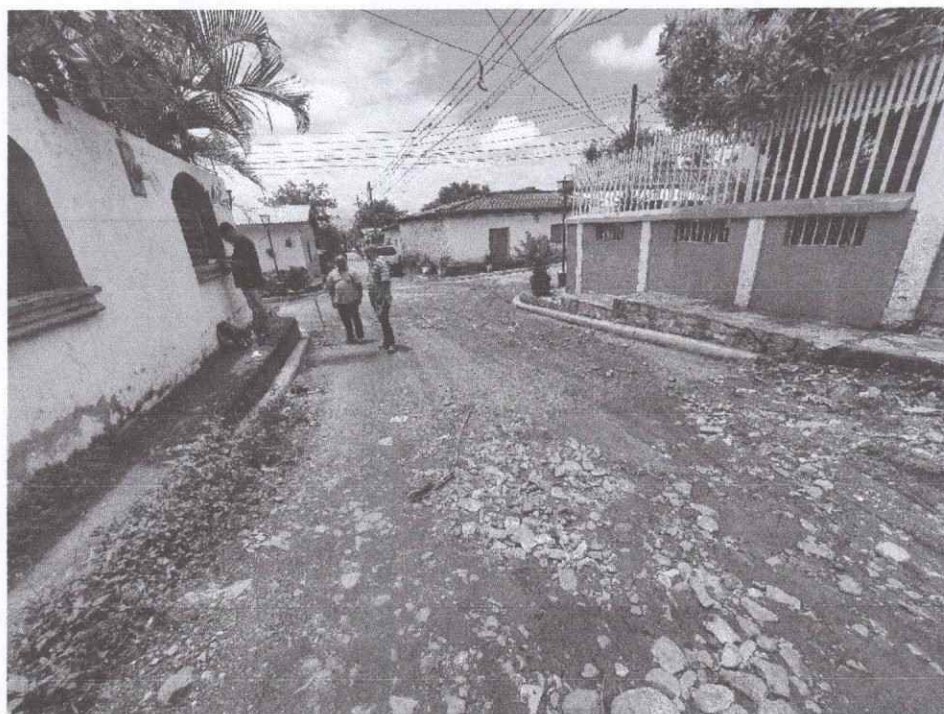
TRAMO 2, EJE 2 TRAMO DE CARRETERA EL CUAL PRESENTA LA SUPERFICIE  
EN MAL ESTADO A CAUSA DE LAS AGUAS PLUVIALES.
