### SERVICIO DE ADMINISTRACIÓN DE RENTAS (SAR)

"EQUIPAMIENTO HARDWARE Y SOFTWARE PARA LA INFRAESTRUCTURA TECNOLÓGICA DEL SERVICIO DE ADMINISTRACIÓN DE RENTAS (SAR)"

# Visita de Campo Lotes 5 Librería de Cintas para Respaldo y Lote 6 Equipo de Respaldo para Data Center de Sitio Alterno

Lugar: Oficinas del SAR ubicadas en San Pedro Sula, Cortés

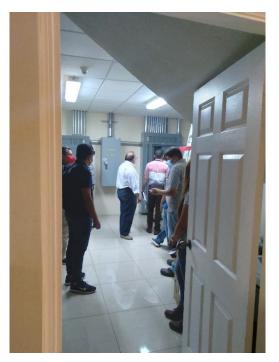
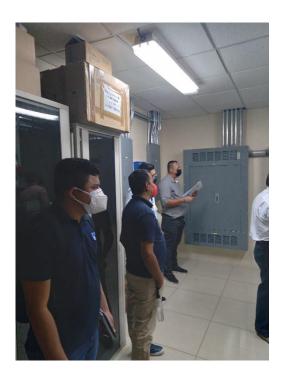
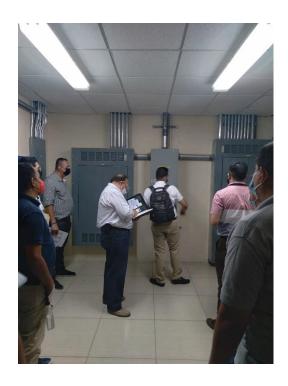
La visita inició a las 11:30 a.m., con la presentación del área en donde se instalará los equipos de Respaldo del Centro de Datos, asimismo se mostró el UPS a reinstalar.

A continuación se trasladó al Data Center a los posibles oferentes quienes procedieron a tomar las medidas del área física y medidas de los RACK's existentes.

Galería Fotográfica Área del Cuarto Eléctrico y Data Center

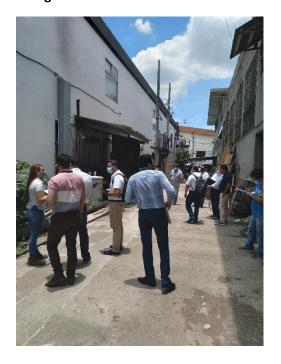
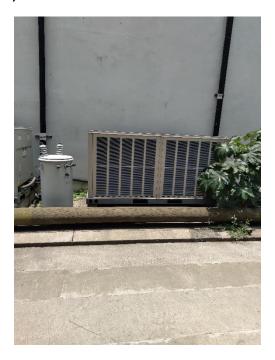
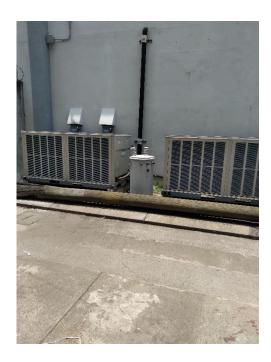
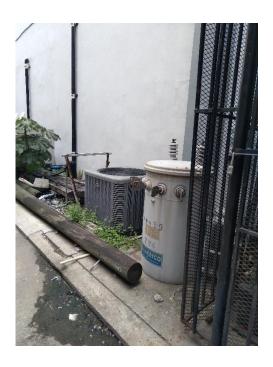
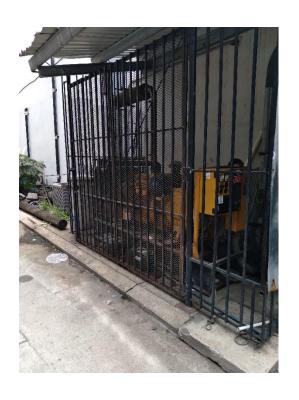
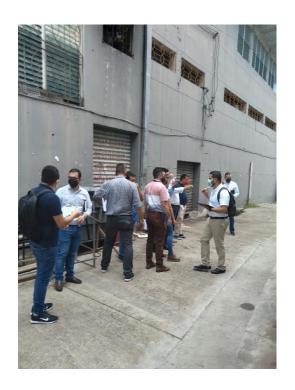
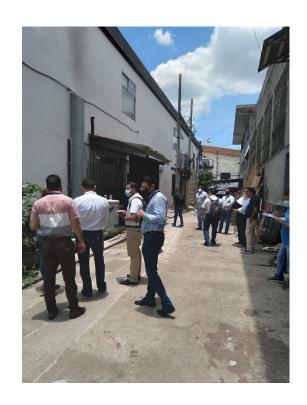
Respuesta: Para mostrar la ubicación se procedió a llevar a los participantes a la parte posterior del edificio, donde realizaron mediciones entre las condensadoras actuales y el

generador.

Área de atrás del edificio donde se encuentran ubicadas las condensadoras actuales y el generador de energía de las Oficinas del SAR en San Pedro Sula, Cortés
