1 PLANTA DIAGNÓSTICO E IDENTIFICACIÓN DAÑOS  
1 1:200

Templo Gualcinse, Lempira

Oficina Regional del Instituto Hondureño de Antropología e Historia de Santa Rosa de Copán

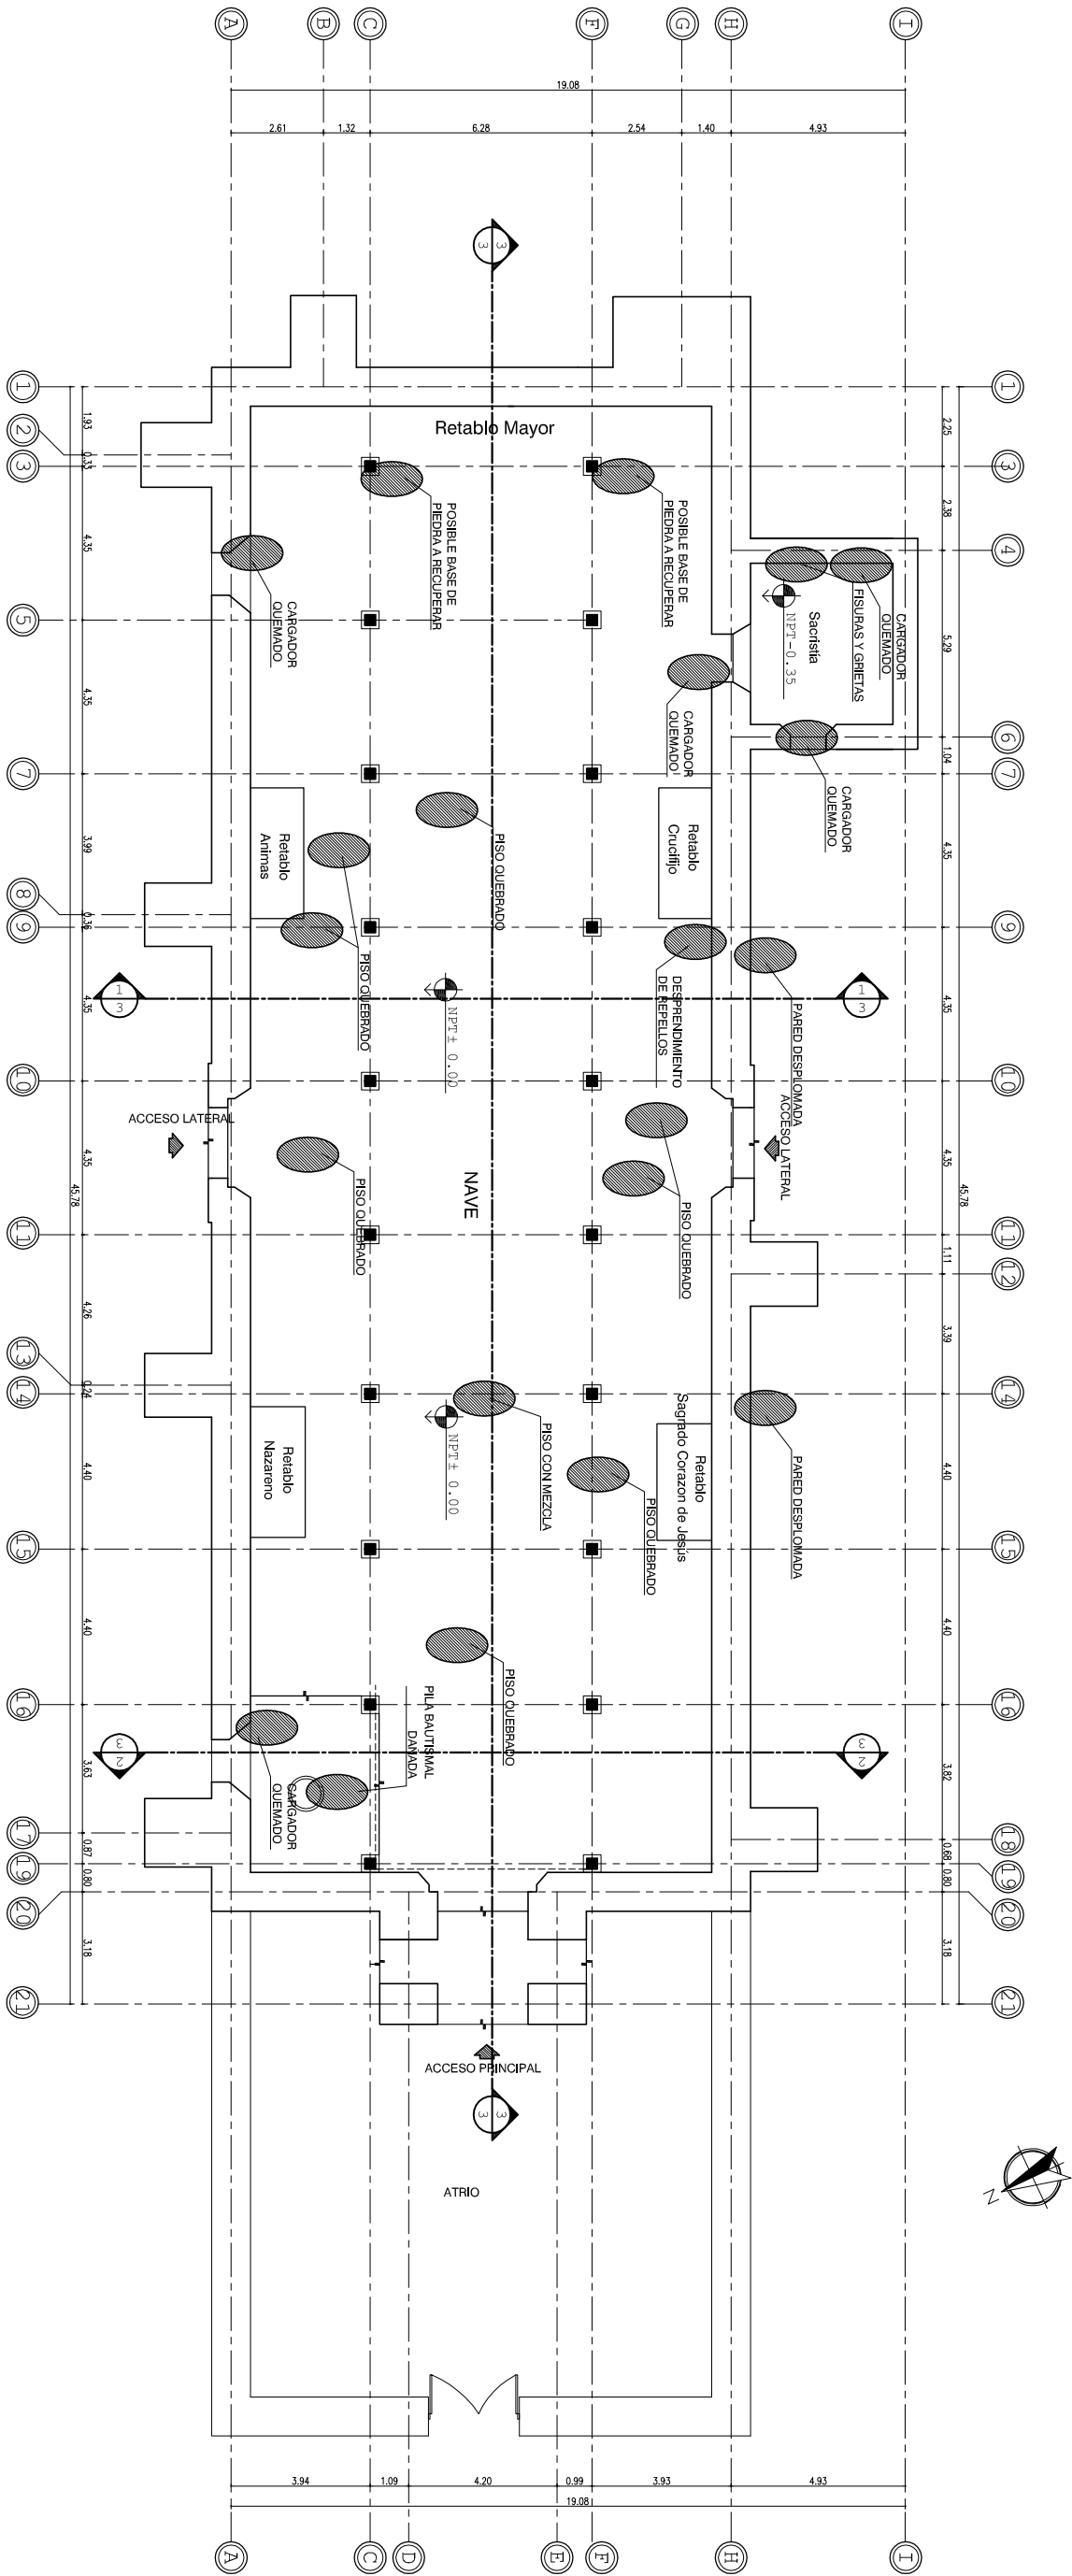
1. De los 20 bases de pies derechos, 18 se consideran irrecuperables, existen dos que se pueden restaurar.
2. La pared sur tiene un desplome en su punto máximo de aprox. 17 cms hacia afuera.
3. La bases sobre las que se apoyaba el coro estan completamente destruidas.
4. Se considera que un 1/3 del área del piso de loseta de barro se encuentra dañado.
5. Toda la carpintería de puertas y ventanas fue consumida por el fuego y no quedó ningún testigo de ninguna puerta ni ventana.
6. La herrería de balcones de ventanas aún se conserva.
7. Todos los repellos interiores del templo presentan daño ya que fué la zona que estuvo más expuesta al fuego.
8. Se considera que la pila bautismal puede ser objeto de resane, dicha acción deberá evaluarse por el contratista.

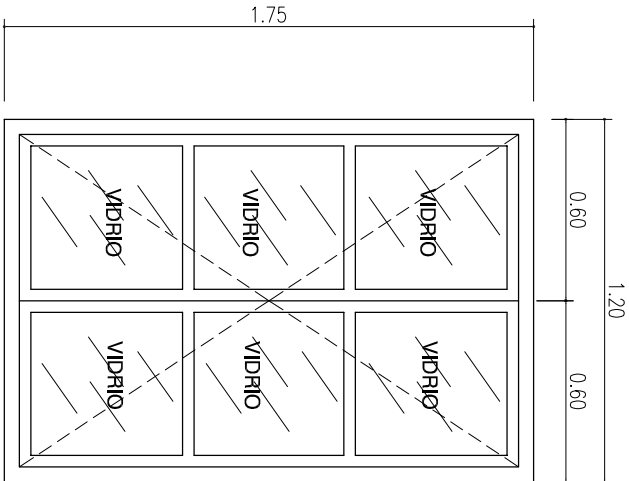
8 DETALLE V-01 (ELEV. FRONTAL)  
7 1:25

NOTA: CORROBORAR EN SITIO TAMAÑO EXACTO DEL BOQUETE DE VENTANA ANTES DE FABRICACIÓN DE LA MISMA.

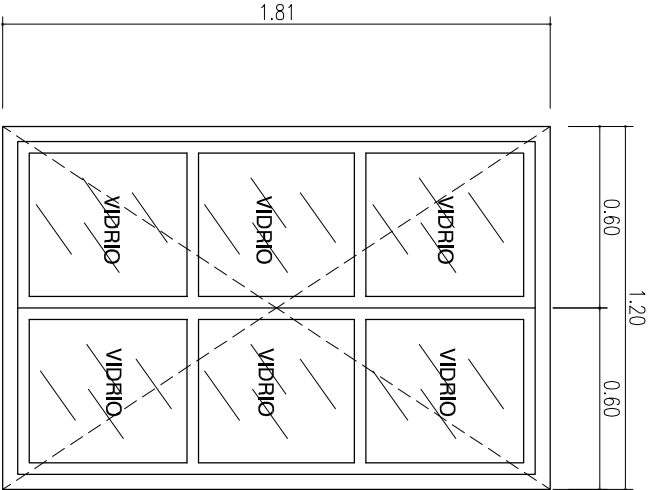
9 DETALLE V-02 (ELEV. FRONTAL)  
7 1:25

NOTA: CORROBORAR EN SITIO TAMAÑO EXACTO DEL BOQUETE DE VENTANA ANTES DE FABRICACIÓN DE LA MISMA.

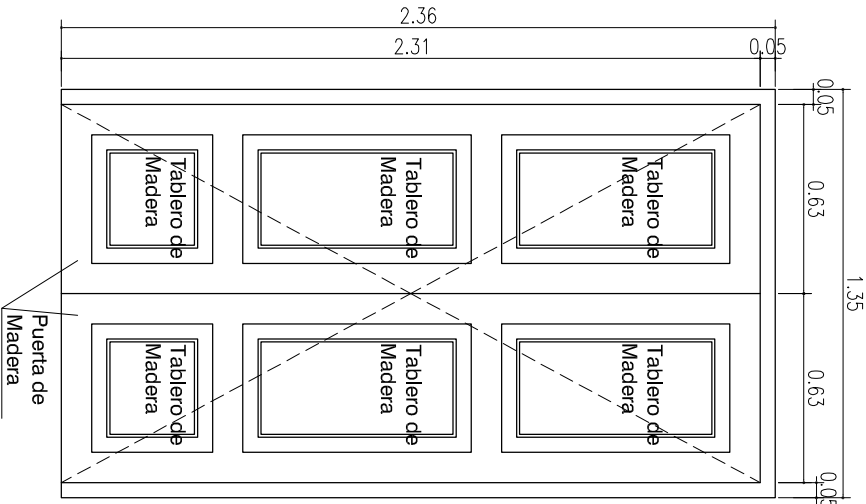
10 DETALLE P-3 (ELEVACIÓN FRONTAL)  
7 1:25

NOTA: CORROBORAR EN SITIO TAMAÑO EXACTO DEL BOQUETE ANTES DE FABRICACIÓN DE LA PUERTA.

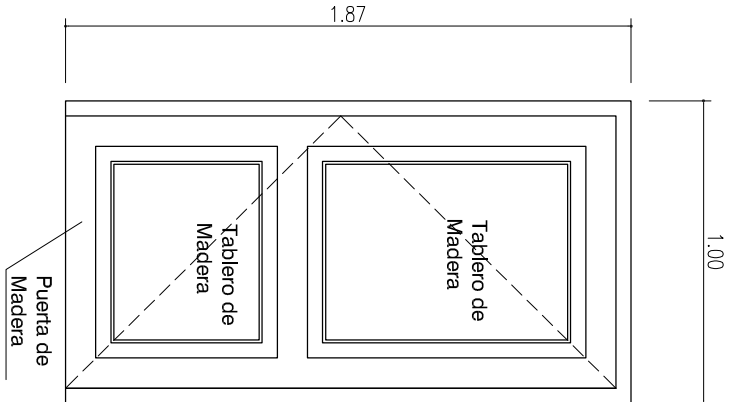
11 DETALLE P-4 (ELEVACIÓN FRONTAL)  
7 1:25

NOTA: CORROBORAR EN SITIO TAMAÑO EXACTO DEL BOQUETE ANTES DE FABRICACIÓN DE LA PUERTA.
