**CÓDIGO FHIS: 109676**

**NOMBRE DEL PROYECTO: REPARACION SALON DE USOS MULTIPLES  
PROYECTO VICTORIA**

**UBICACIÓN DEL PROYECTO: ZEPATE, COFRADIA, DEPARTAMENTO DE  
FRANCISCO MORAZAN**

### **FOTOGRAFÍAS**

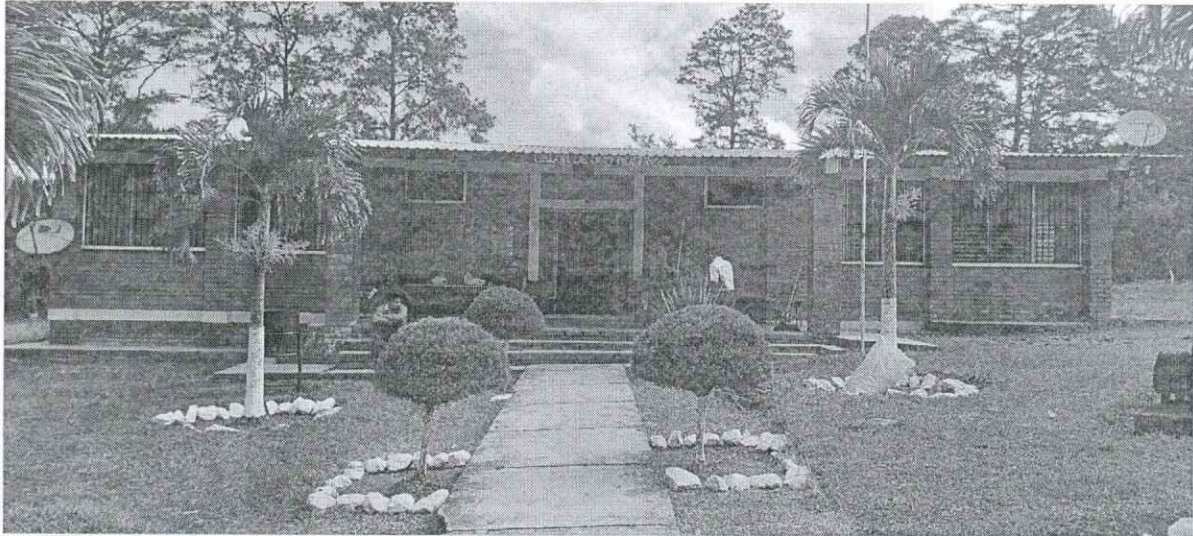
En la imagen se muestra la fachada principal del salón de usos múltiples del centro de rehabilitación en donde se aprecia la longitud completa de la actual fachada la que es de ladrillo visto y cubierta de aluzinc.

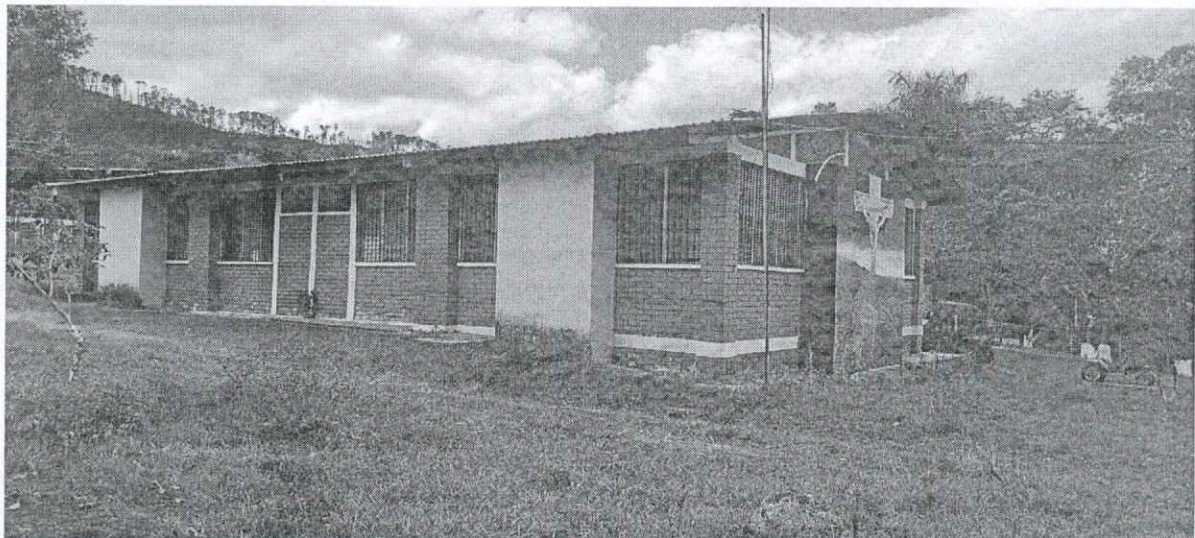
En la imagen se muestra la fachada posterior del salón de usos múltiples el cual posee varios nichos que se usan para las actividades didácticas del centro, el edificio se encuentra en un terreno con pendiente que hacen que tenga una sobreelevación de cimiento.

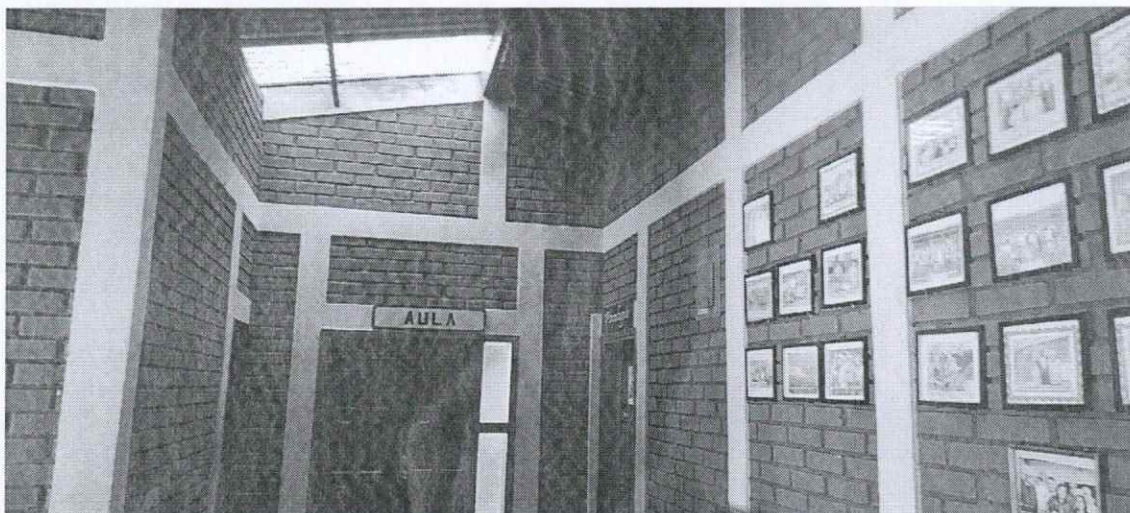
En el interior las Paredes del corredor pose los mismos acabados de las paredes exteriores, ladrillo visto y elementos tallados.
