REPARACIÓN CEB MARCARIO ORTIZ MOTIÑO

109553

BARRIO EL CENTRO, MUNICIPIO DE SAN ANTONIO DE FLORES, DEPARTAMENTO DE CHOLUTECA

REPORTE FOTOGRÁFICO

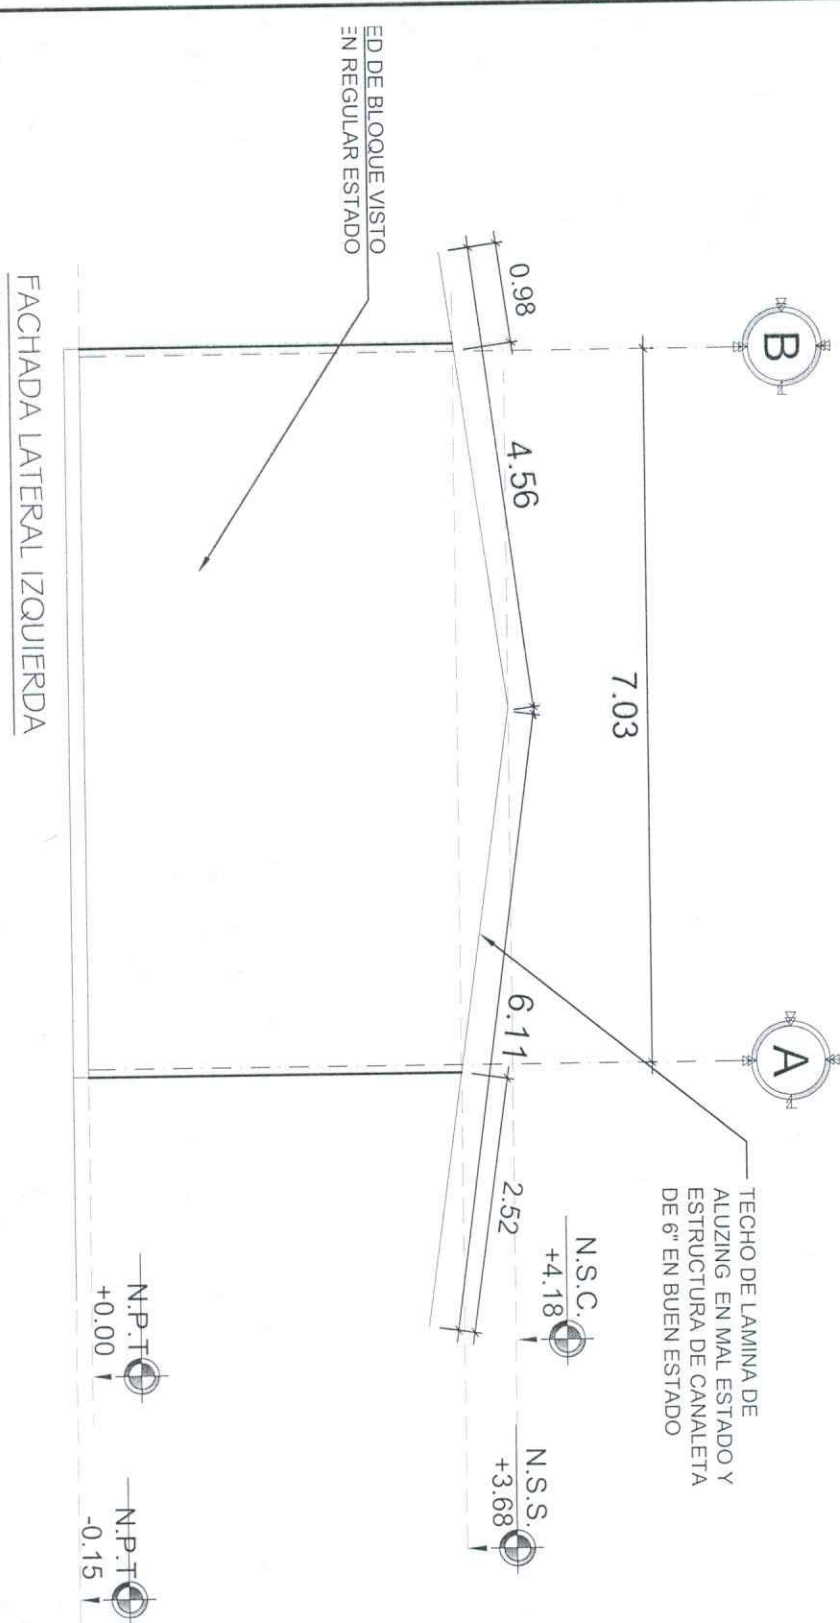
FACHADA LATERAL IZQUIERDA

- NOTAS:
- LA SITUACIÓN ACTUAL DEL MODULO A ES LA SIGUIENTE:
1. TECHO DE LAMINA DE LAMINA ALUZINC EN MAL ESTADO Y ESTRUCTURA DE CANALETA CON LEVES DAÑOS DE CORROSION
  2. PARED DE BLOQUE VISTO EN REGUGALAR ESTADO.
  3. VENTANAS EN MAL ESTADO.
  4. PISO DE MOSAICO EN MAL ESTADO.

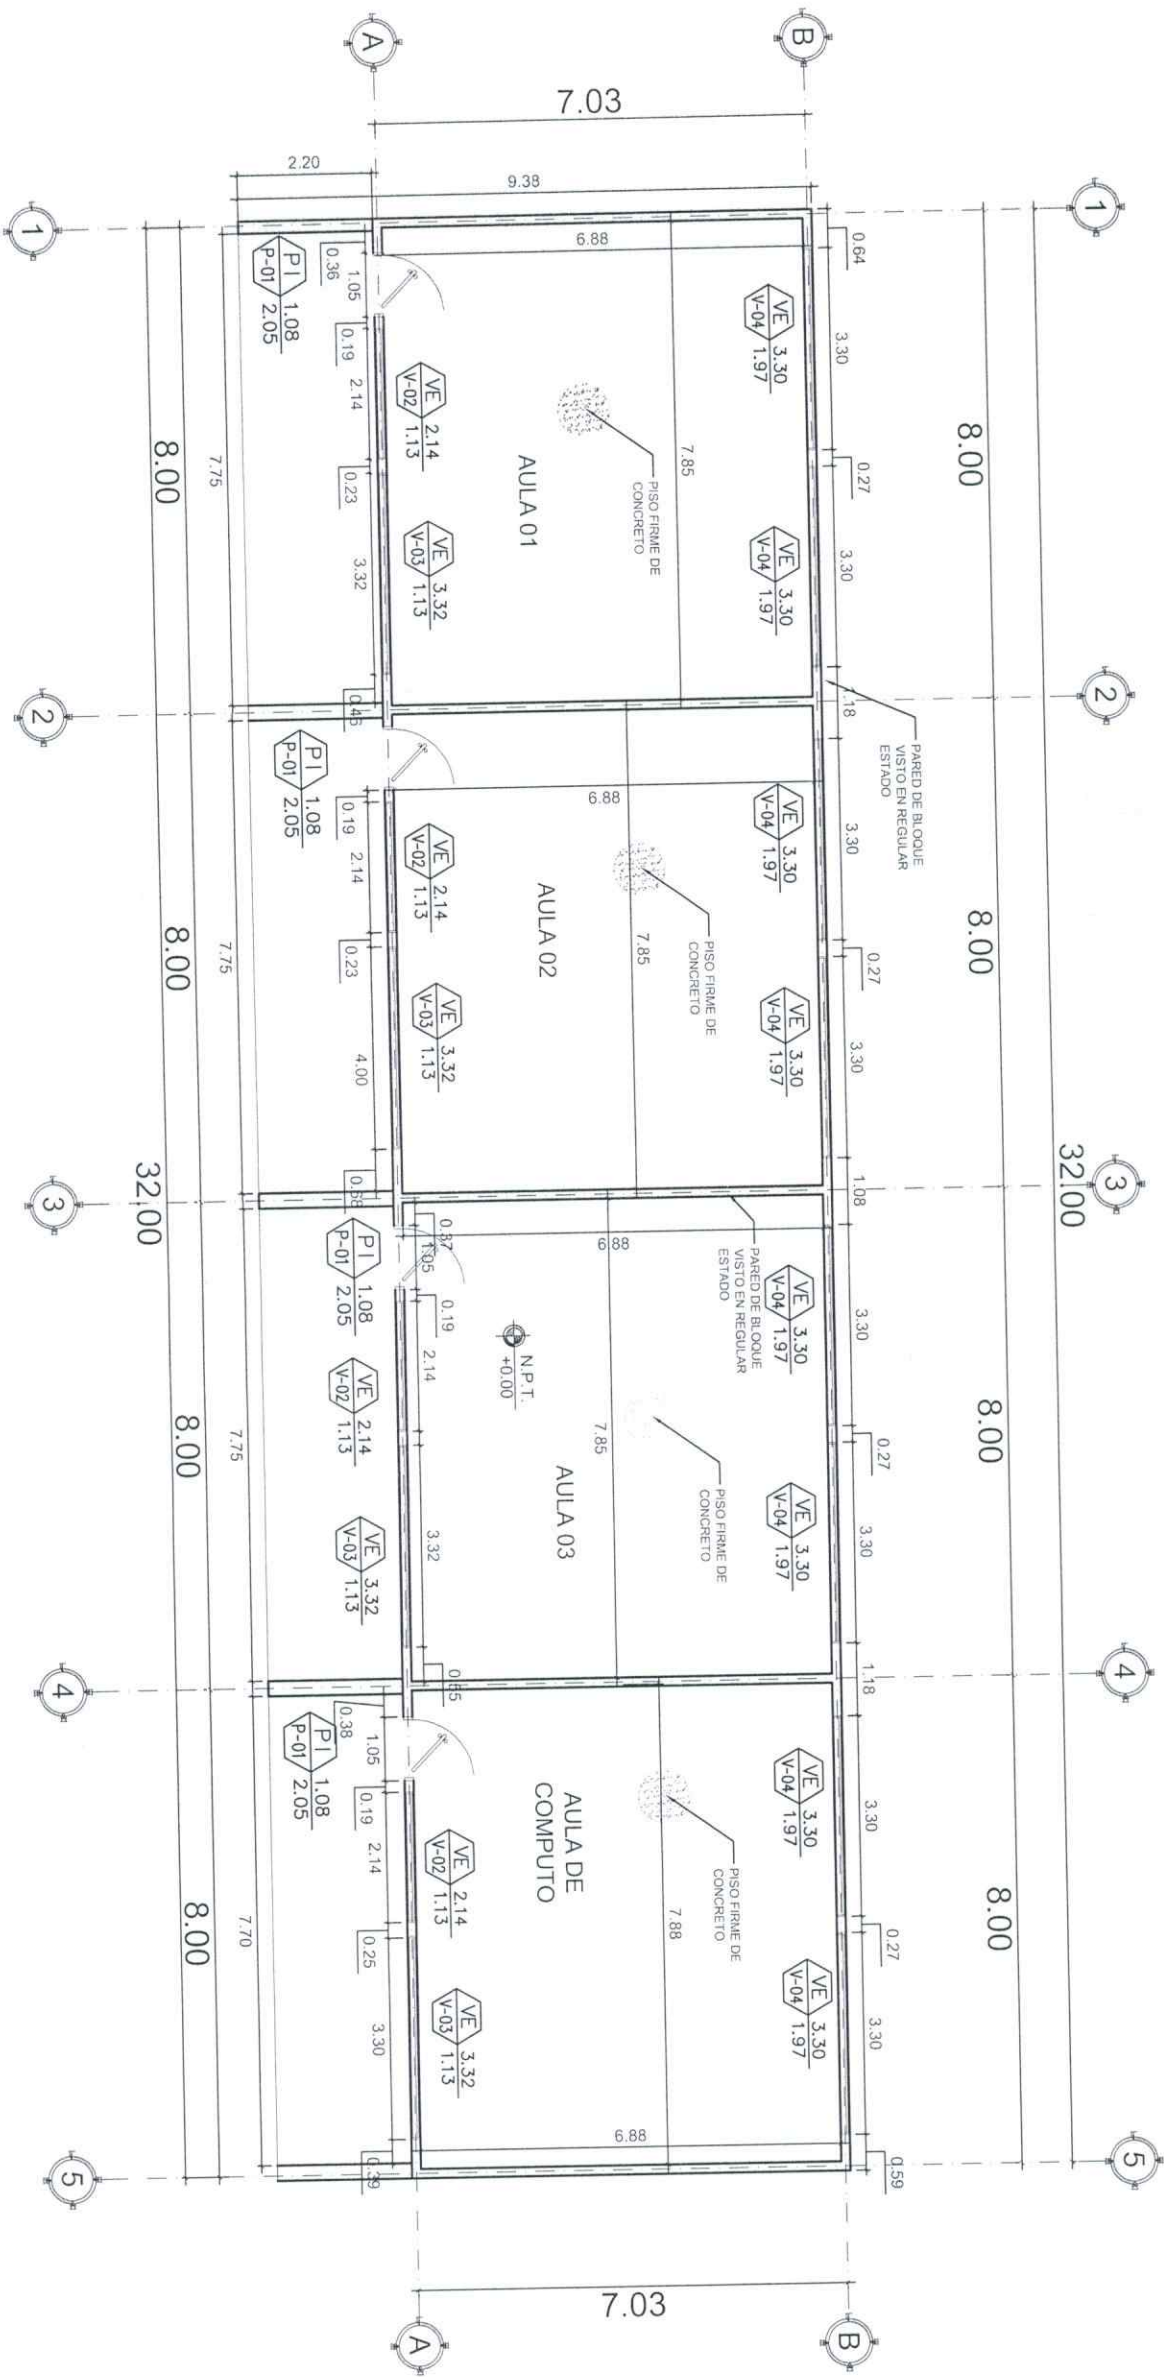
PLANTA CONSTRUCTIVA EXISTENTE  
ESCALA 1:125

TECHO DE LAMINA DE ALUZINC EN  
MAL ESTADO Y ESTRUCTURA DE  
CANALETA DE 6" EN BUEN ESTADO

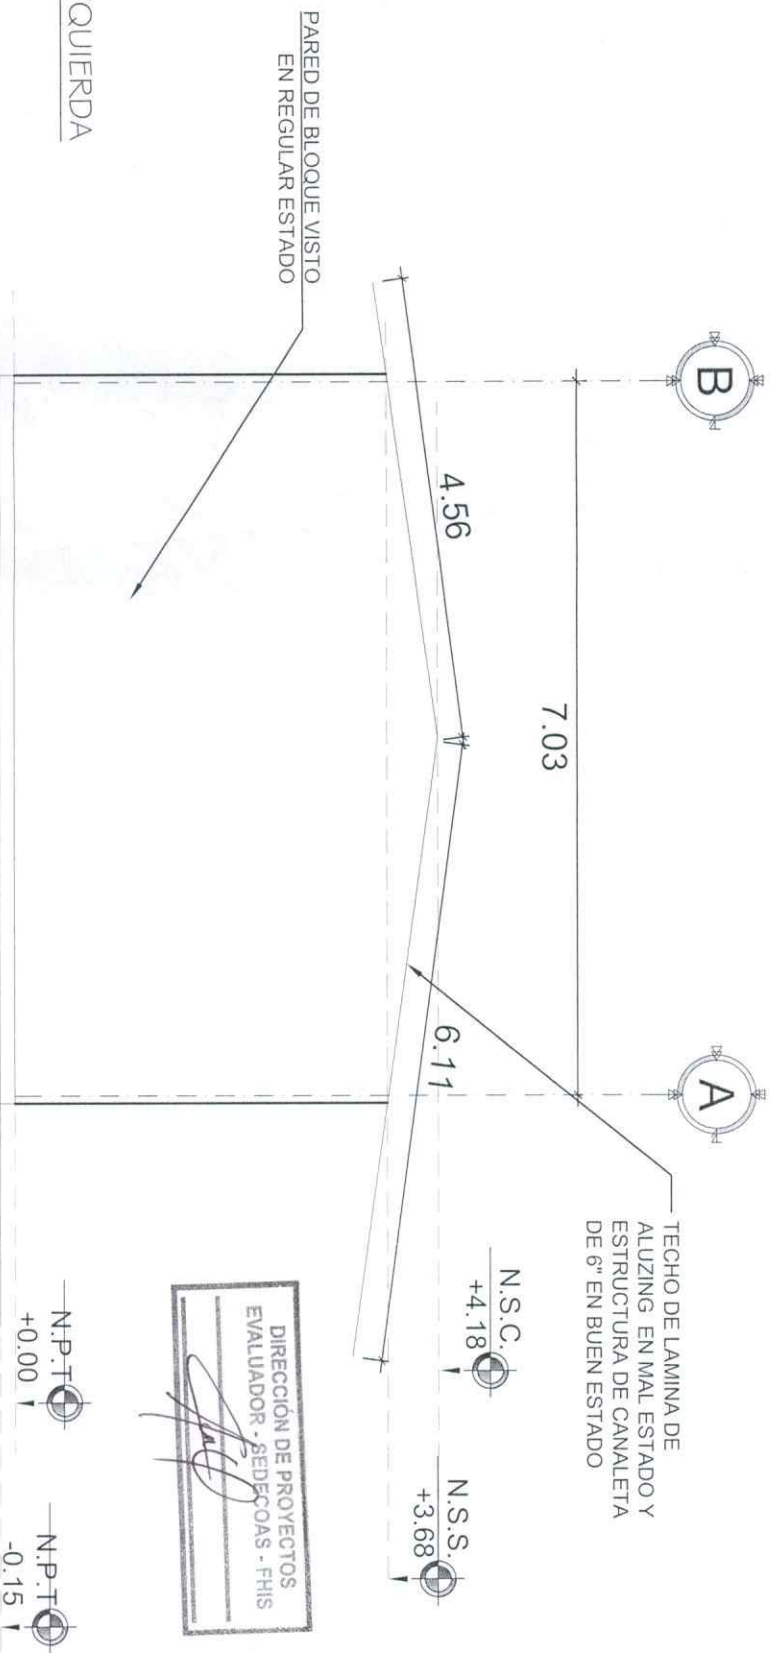
FACHADA LATERAL IZQUIERDA  
ESCALA 1:75

- NOTAS:
- LA SITUACIÓN ACTUAL DE LA OFICINA ADMINISTRATIVA ES LA SIGUIENTE:
1. TECHO DE LAMINA DE LAMINA ALUZINC EN MAL ESTADO Y ESTRUCTURA DE CANALETA 6" EN BUEN ESTADO

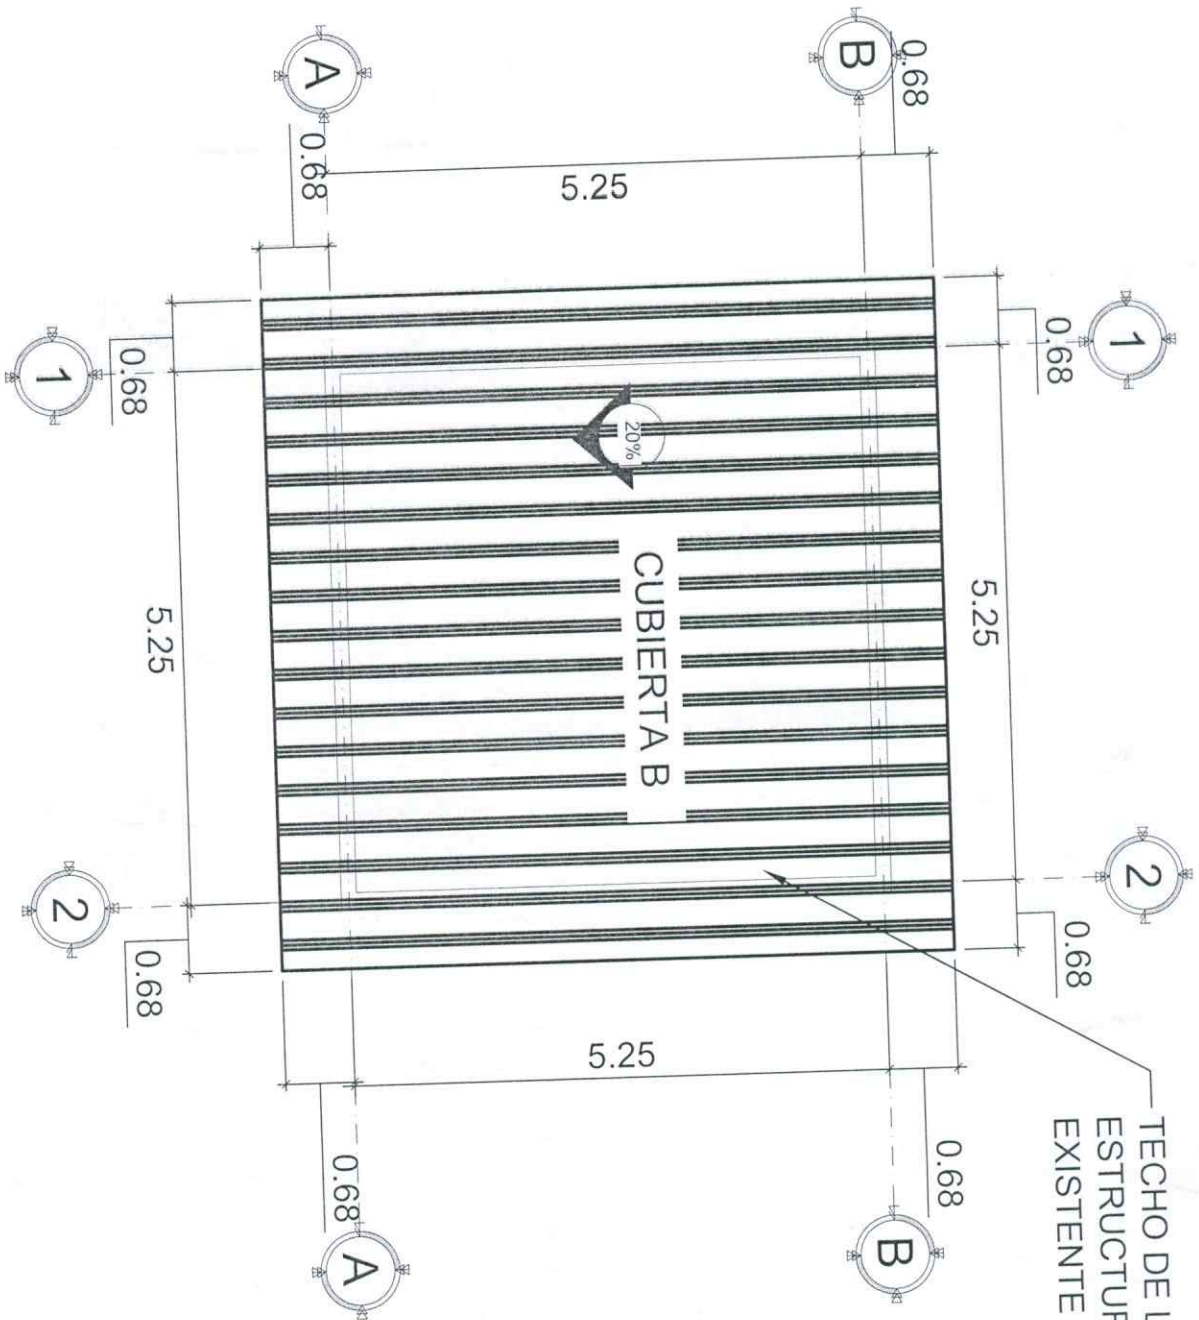
PLANO DE TECHO  
ESCALA 1:150

TECHO DE LAMINA DE ALUZING Y ESTRUCTURA DE CANALETA DE 6" EXISTENTE

NOTAS:  
LA SITUACIÓN PROPUESTA DE LA OFICINA ADMINISTRATIVA ES LA SIGUIENTE:

1. DESMONTAJE DE SISTEMA ELECTRICO
2. DEMOLICION DE CIELO FALSO
3. INSTALACION DE NUEVO TECHO DE LAMINA DE ALUZING Y SOBRE ESTRUCTURA DE CANALETA 6"
