Croquis de ubicación proyecto Reparación Planta de Tratamiento de Aguas Residuales

Amarateca, Aldea las Moras, Distrito Central, Francisco Morazán

Código # 109046

REPARACION PLANTA DE TRATAMIENTO DE AGUAS RESIDUALES LAS MORAS, AMARATICA FRANCISCO MORAZAN

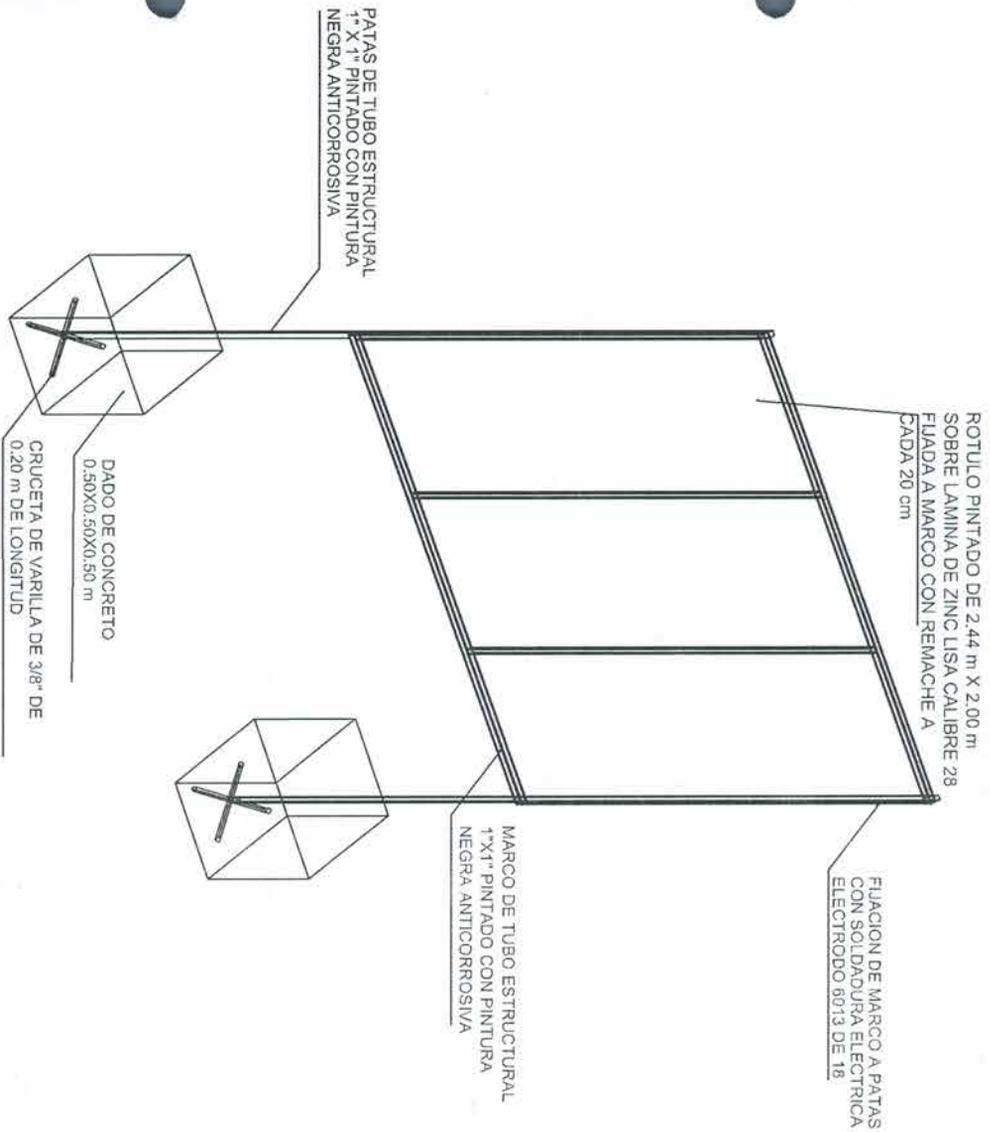
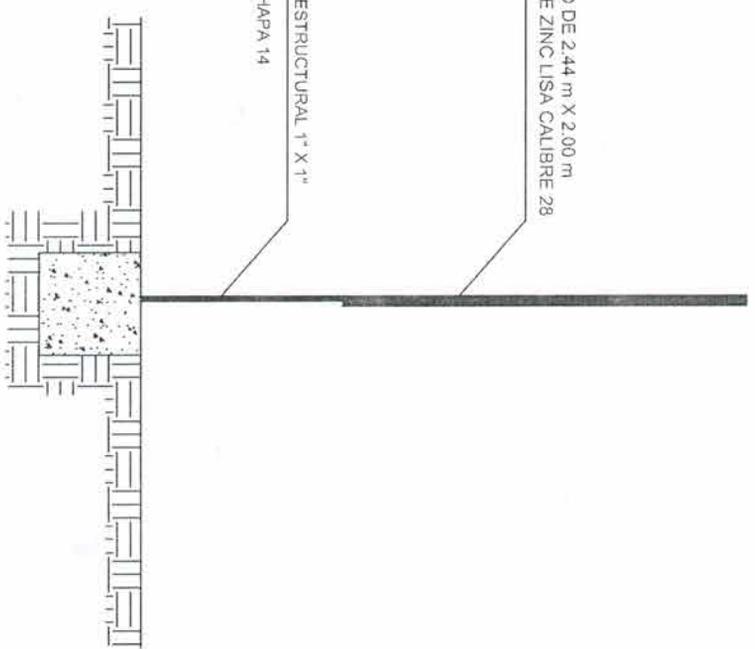
ROTULO PINTADO DE 2.44 m X 2.00 m
 SOBRE LAMINA DE ZINC LISA CALIBRE 28
 FUADA A MARCO CON REMACHE A
 CADA 20 cm

FUACION DE MARCO A PATAS
 CON SOLDADURA ELECTRICA
 ELECTRODO 8013 DE 18

MARCO DE TUBO ESTRUCTURAL
 1\"/>

PATAS DE TUBO ESTRUCTURAL
 1\"/>

DADO DE CONCRETO
 0.50X0.50X0.50 m
 CRUCETA DE VARILLA DE 3/8\"/>

ROTULO PINTADO DE 2.44 m X 2.00 m
 SOBRE LAMINA DE ZINC LISA CALIBRE 28

PATAS DE TUBO ESTRUCTURAL 1\"/>

CHAPA 14

GOBIERNO DE LA REPUBLICA DE HONDURAS	***** INSTITUTO DE DEASAJOLLO COMUNITARIO SUSTENTABLE IDECOAS	ROTULO FIJO IDECOAS-FHIS	DIGITALIZO AARON ORDOÑEZ RODAS	CÓDIGO F280005
		REVISO ING. MARIO VARGAS	PLANO DE ELEVACIONES	ESCALA: FECHA: ABRIL 2016 1/1

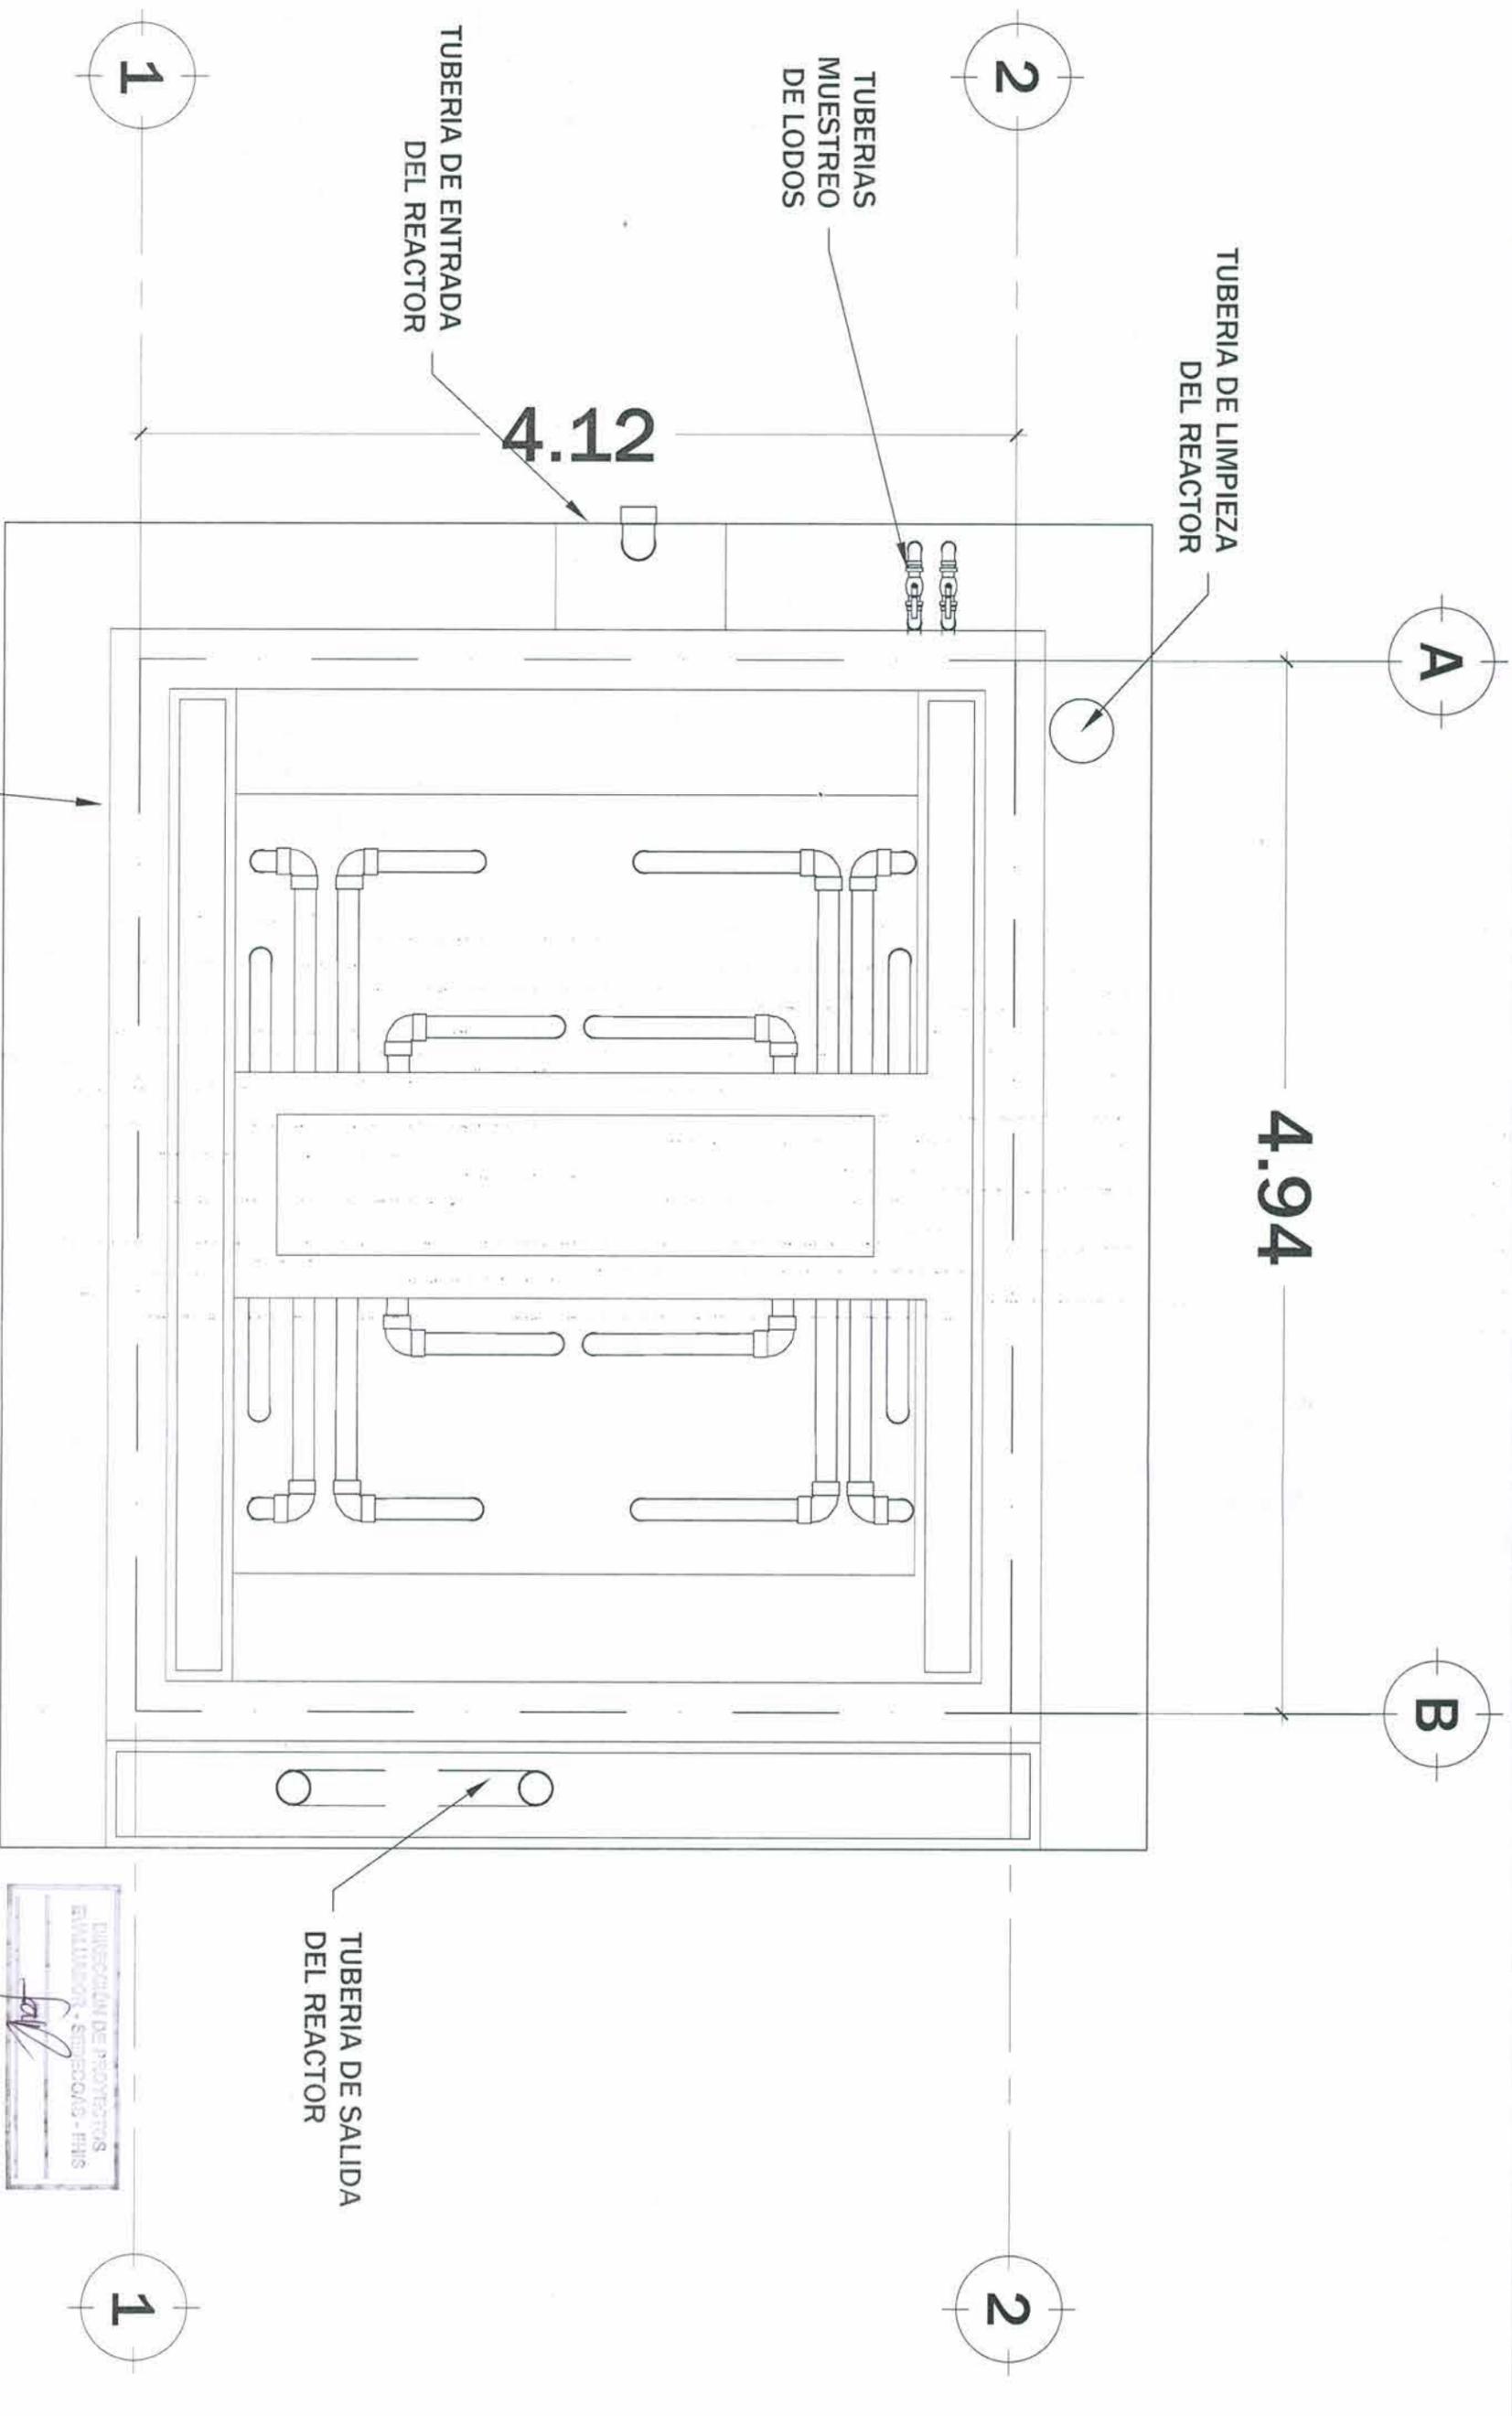
RAFA 1

ACERA DE CONCRETO

PLANO DE PLANTA ACTUAL DE REACTOR			
evaluado	FHS	Dibujó	FHS
fecha:	ABRIL 2022	escala:	1:75
DIRECCION DE PROYECTOS

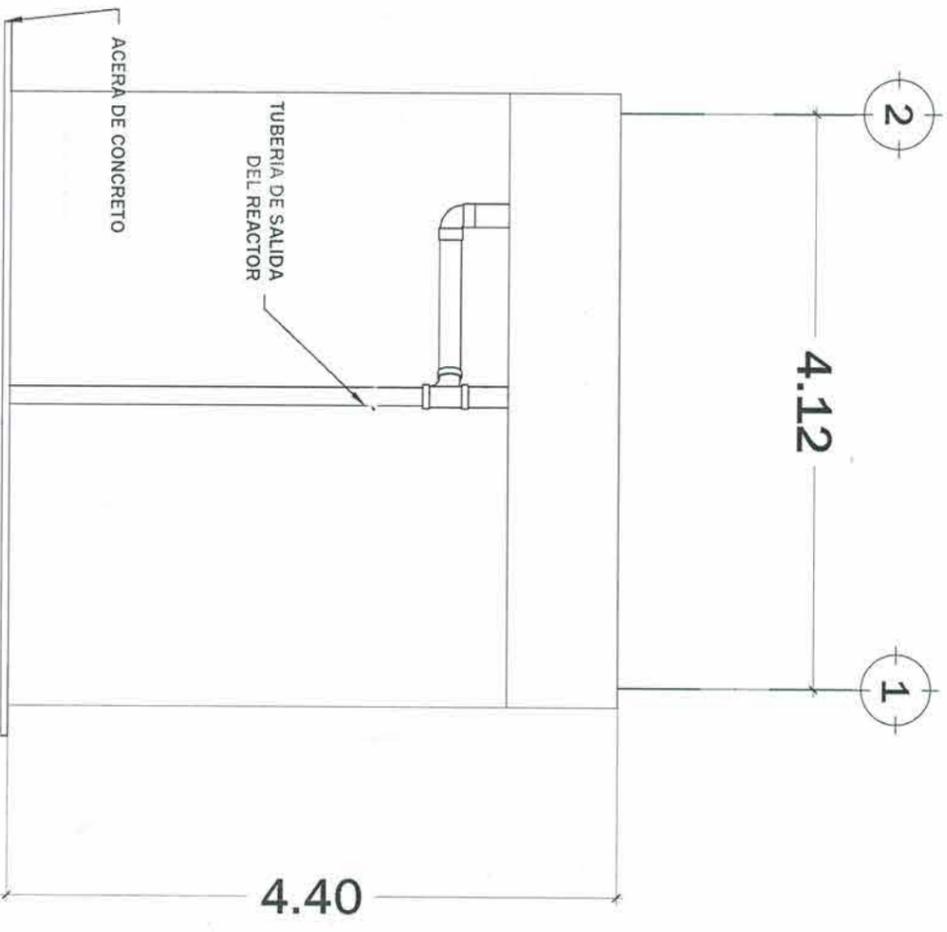
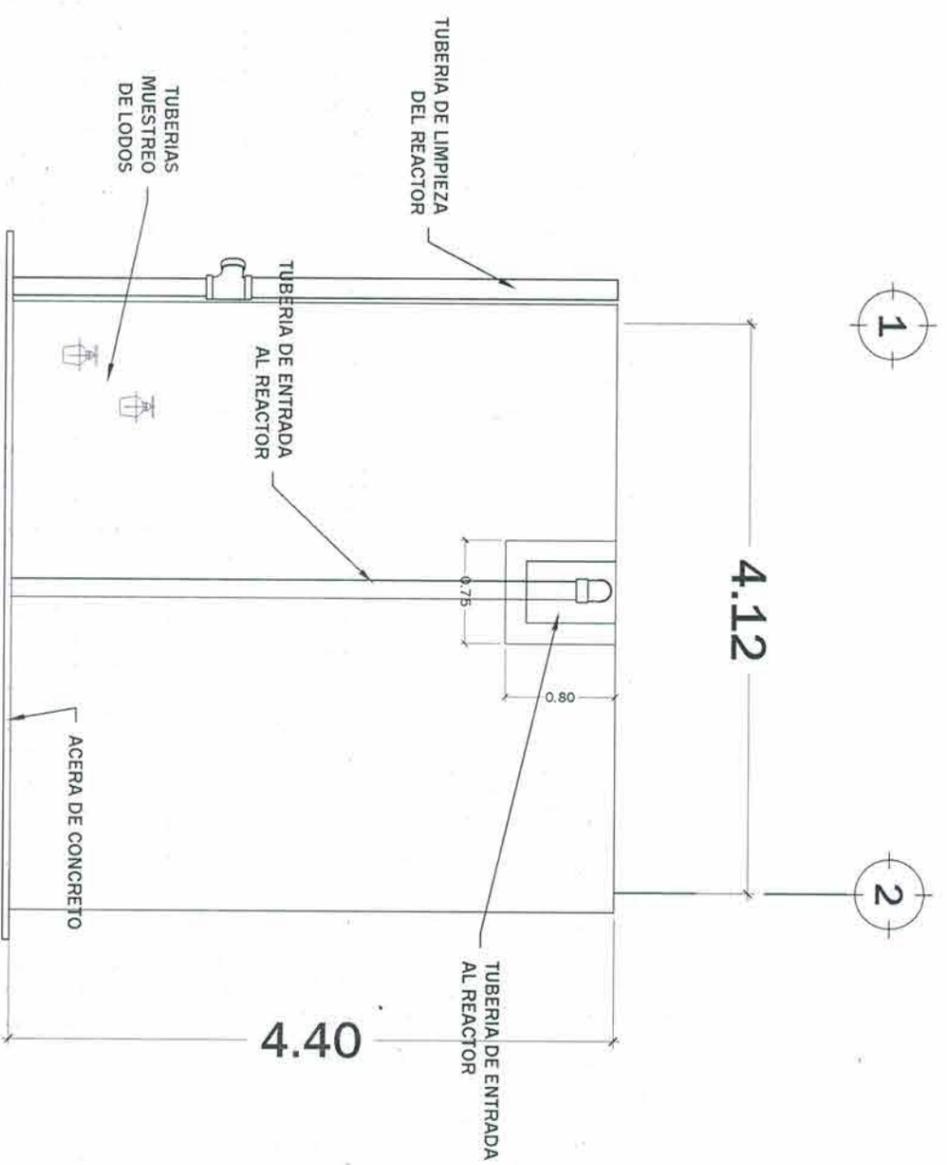
RAFA
 2

FACHADA POSTERIOR

FACHADA FRONTAL

PLANO ACTUAL DE FACHADAS REACTOR	
evaluó: FHS	Dibujó: FHS
DIRECCION DE PROYECTOS	fecha: ABRIL 2022
	escala: 1:50

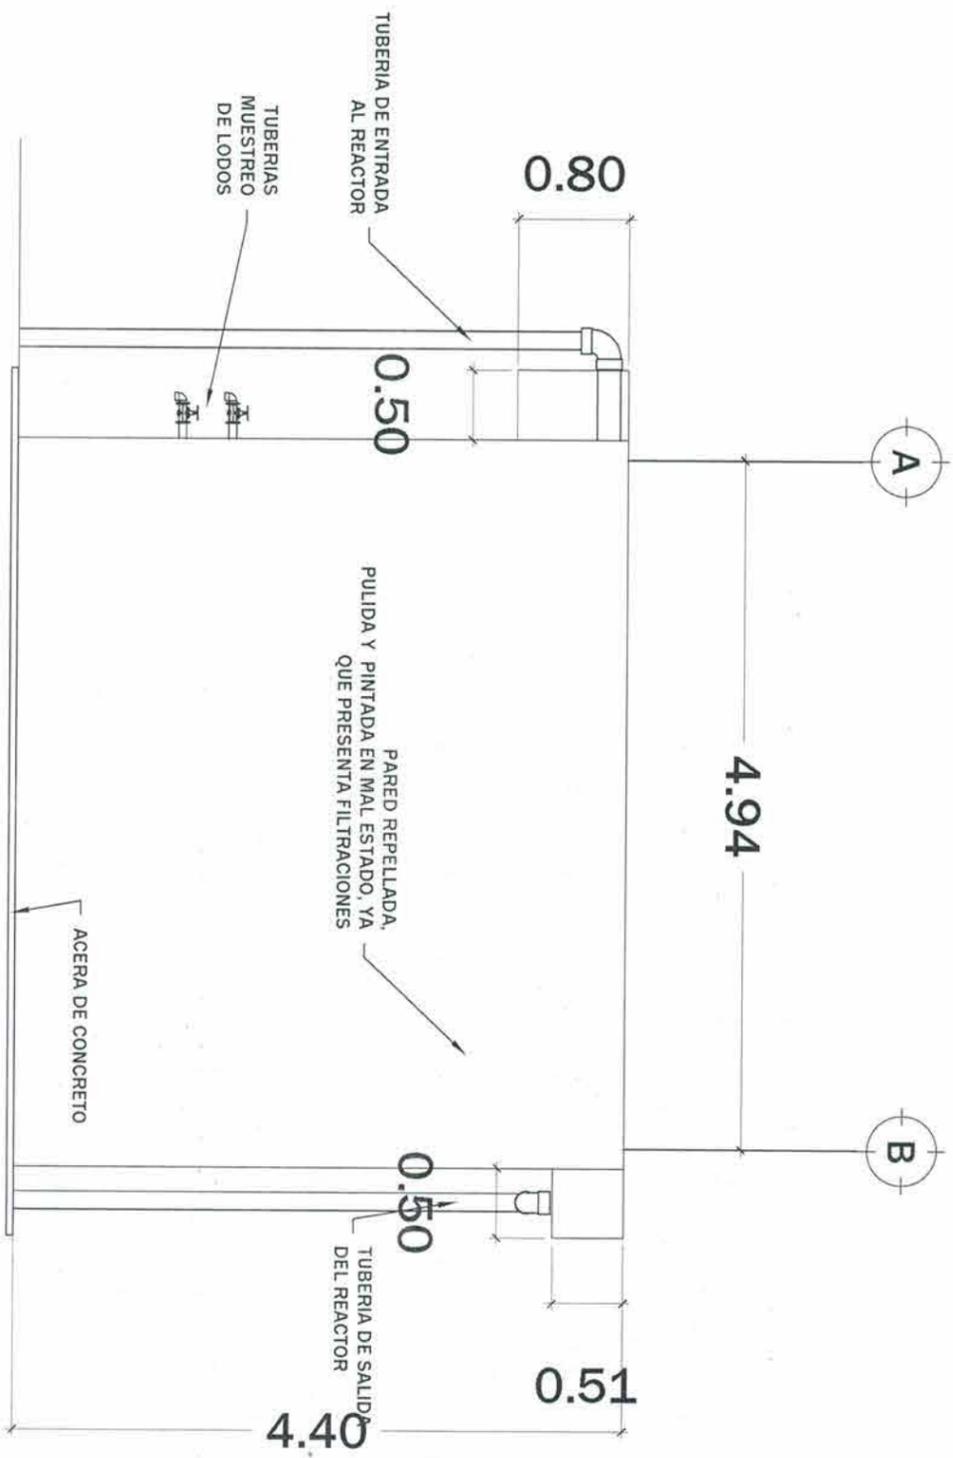
RAFA
3

FACHADA LATERAL

PLANO ACTUAL DE FACHADA REACTOR			
evaluó:	FHIS	dibujó:	FHIS
DIRECCIÓN DE PROYECTOS	Fecha:	escala:	
	ABRIL 2022	1:50

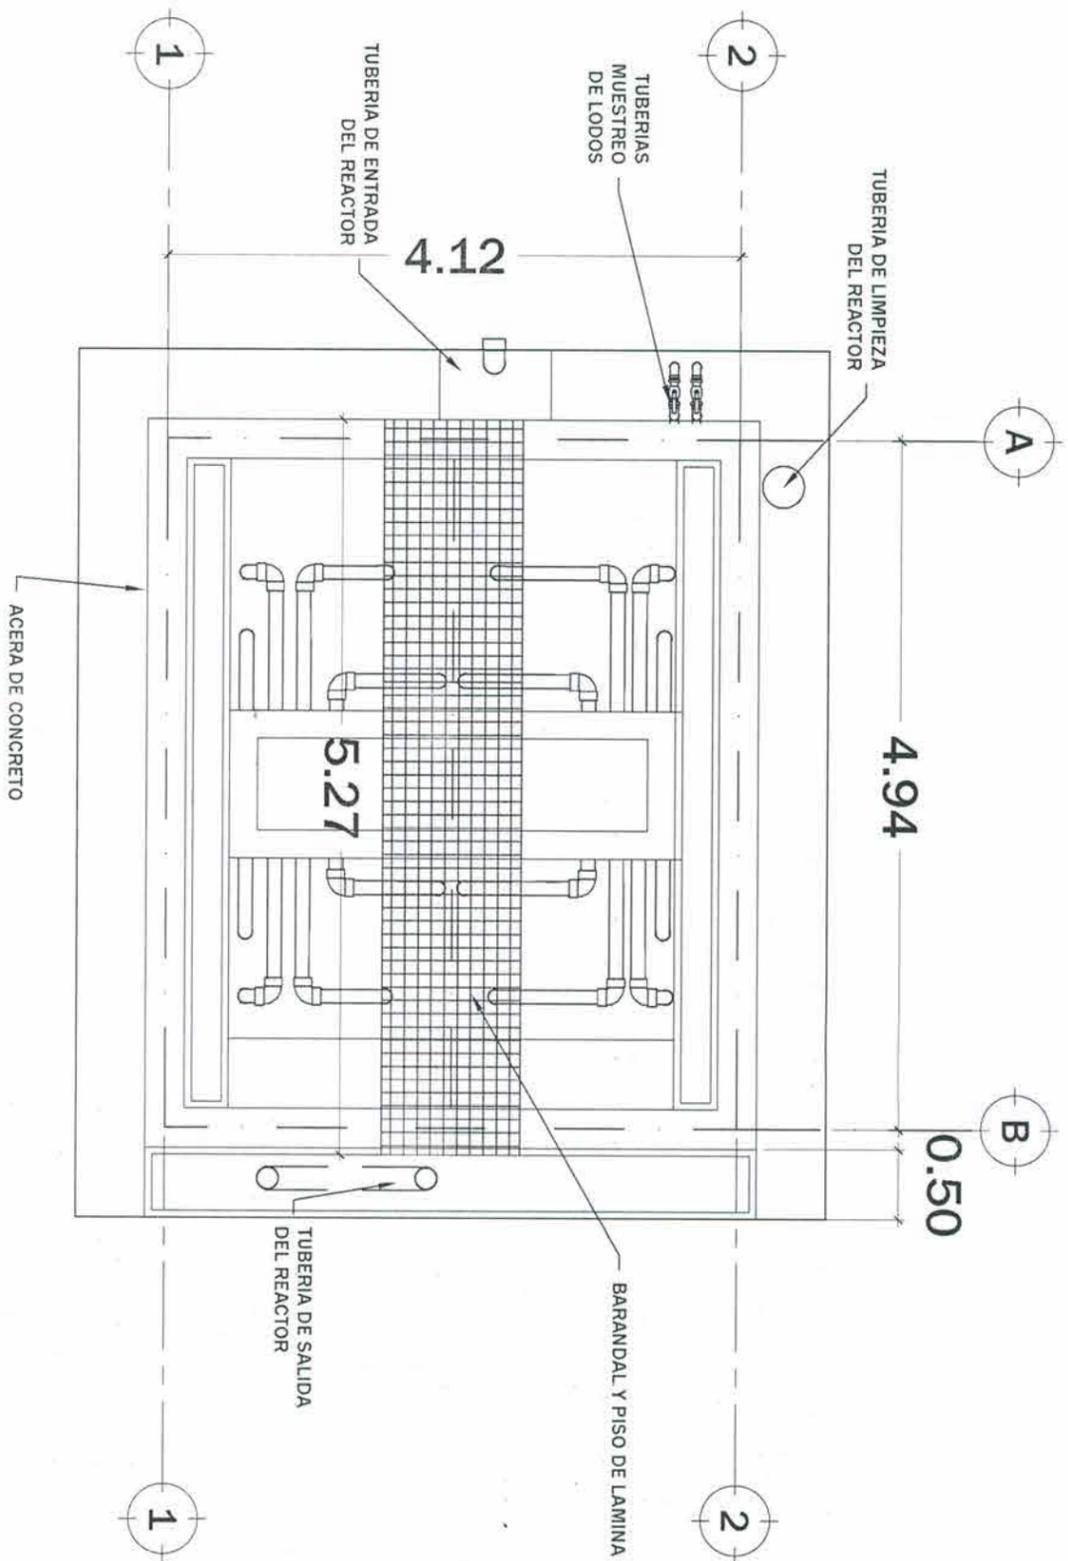
RAFA
4

PLANTA

PLANO DE PLANTA PROPUESTA DE REACTOR		
evaluó:	FHS	Dibujó:
	FHS	FHS
fecha:	ABRIL 2022	escala:
		1:50

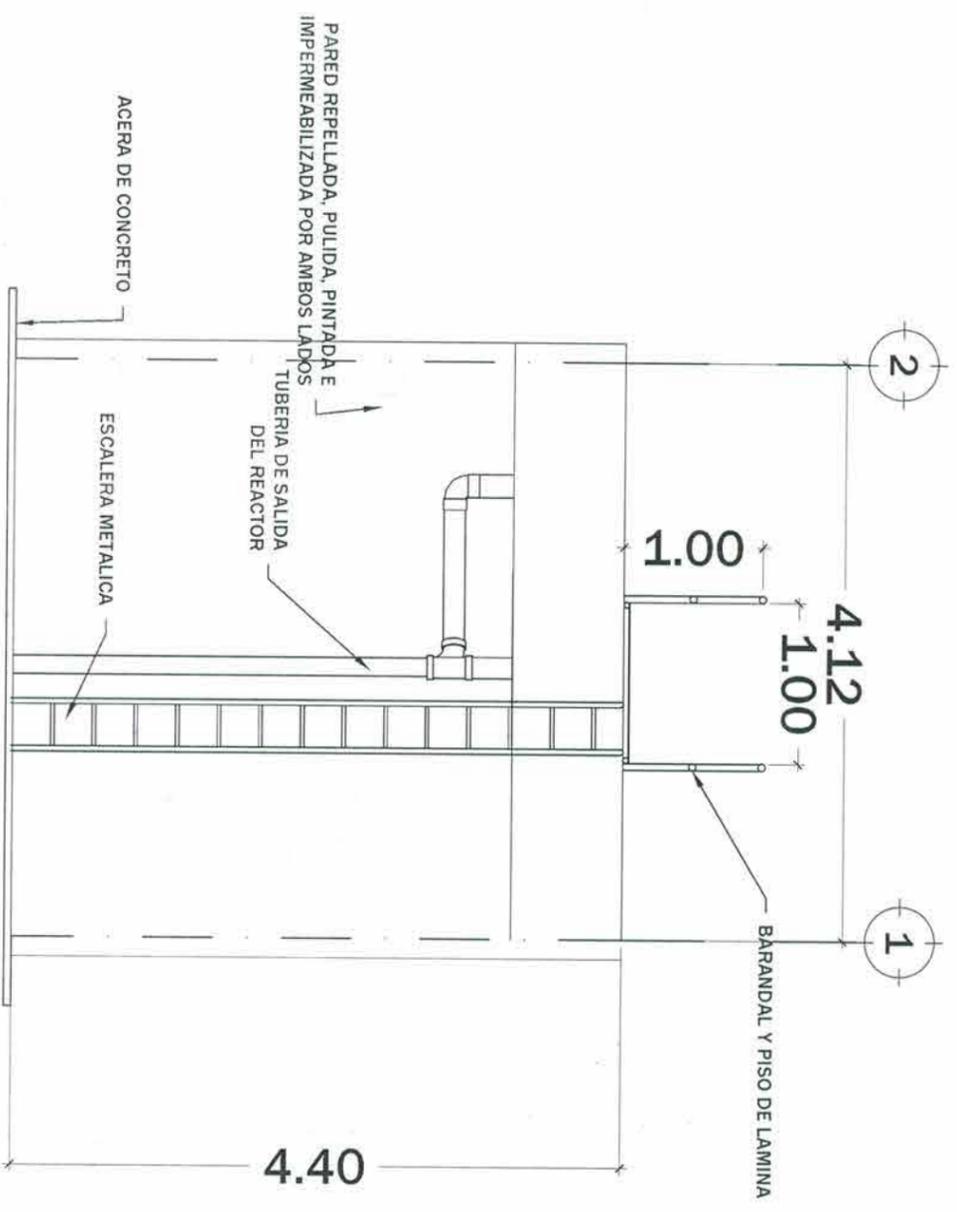
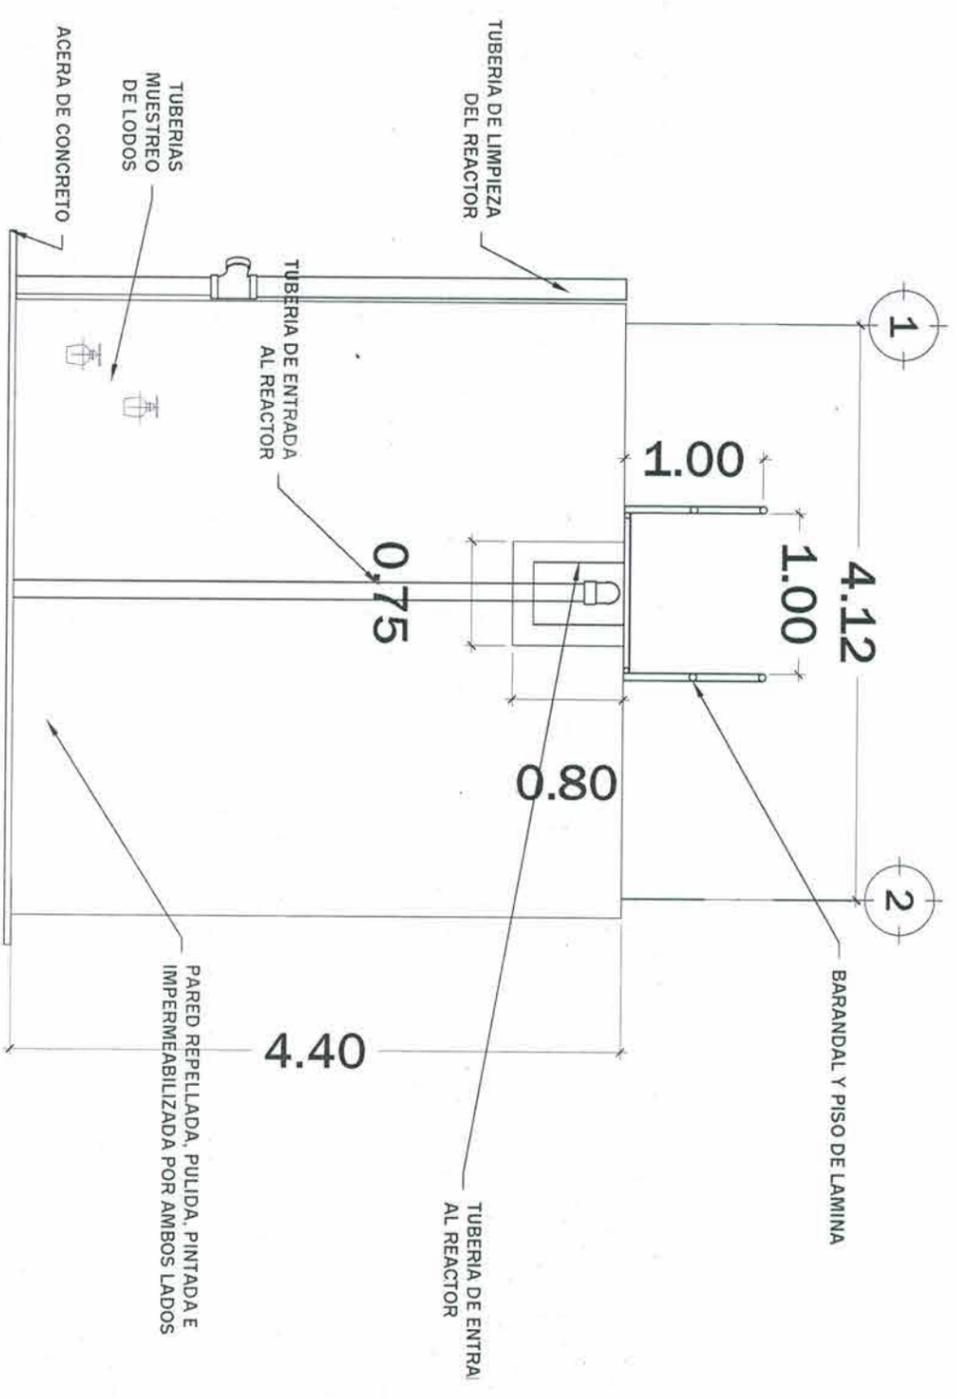
RAFA
5

FACHADA POSTERIOR

FACHADA FRONTAL

PLANO FACHADAS PROPUESTAS DE REACTOR			
evaluado:	FHIS	Dibujó:	FHIS
fecha:	ABRIL, 2022	escala:	1:50

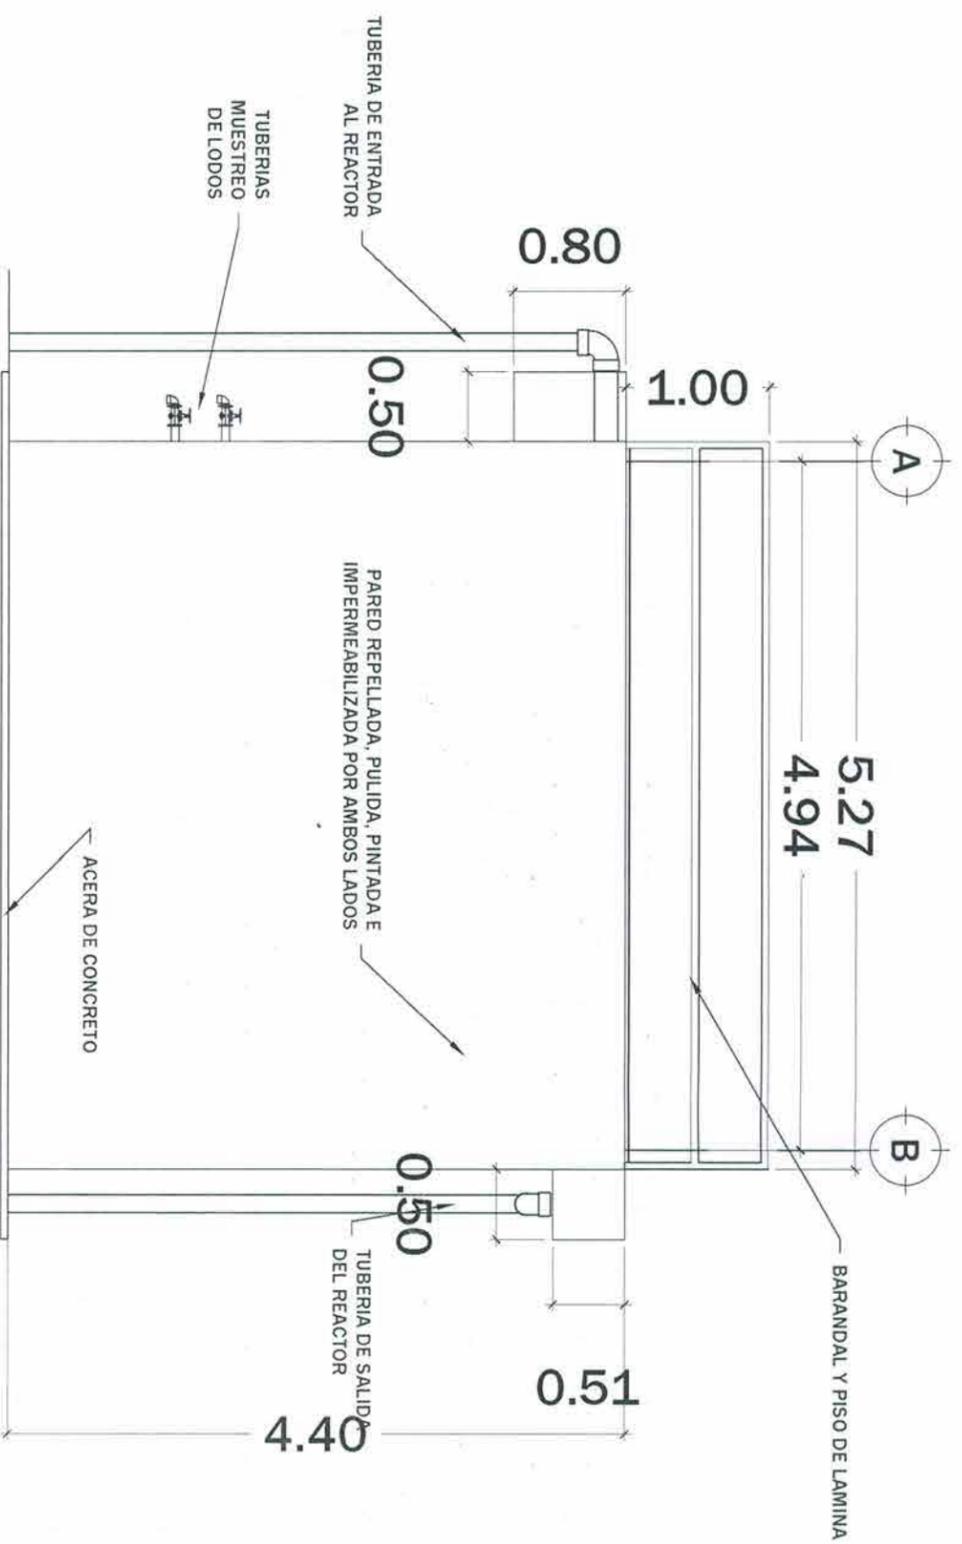
RAFA
6

FACHADA LATERAL

PLANO DE FACHADAS PROPUESTAS DE REACTOR	
evaluó	FHIS
Dibujó	FHIS
fecha	ABRIL 2022
escala	1:50

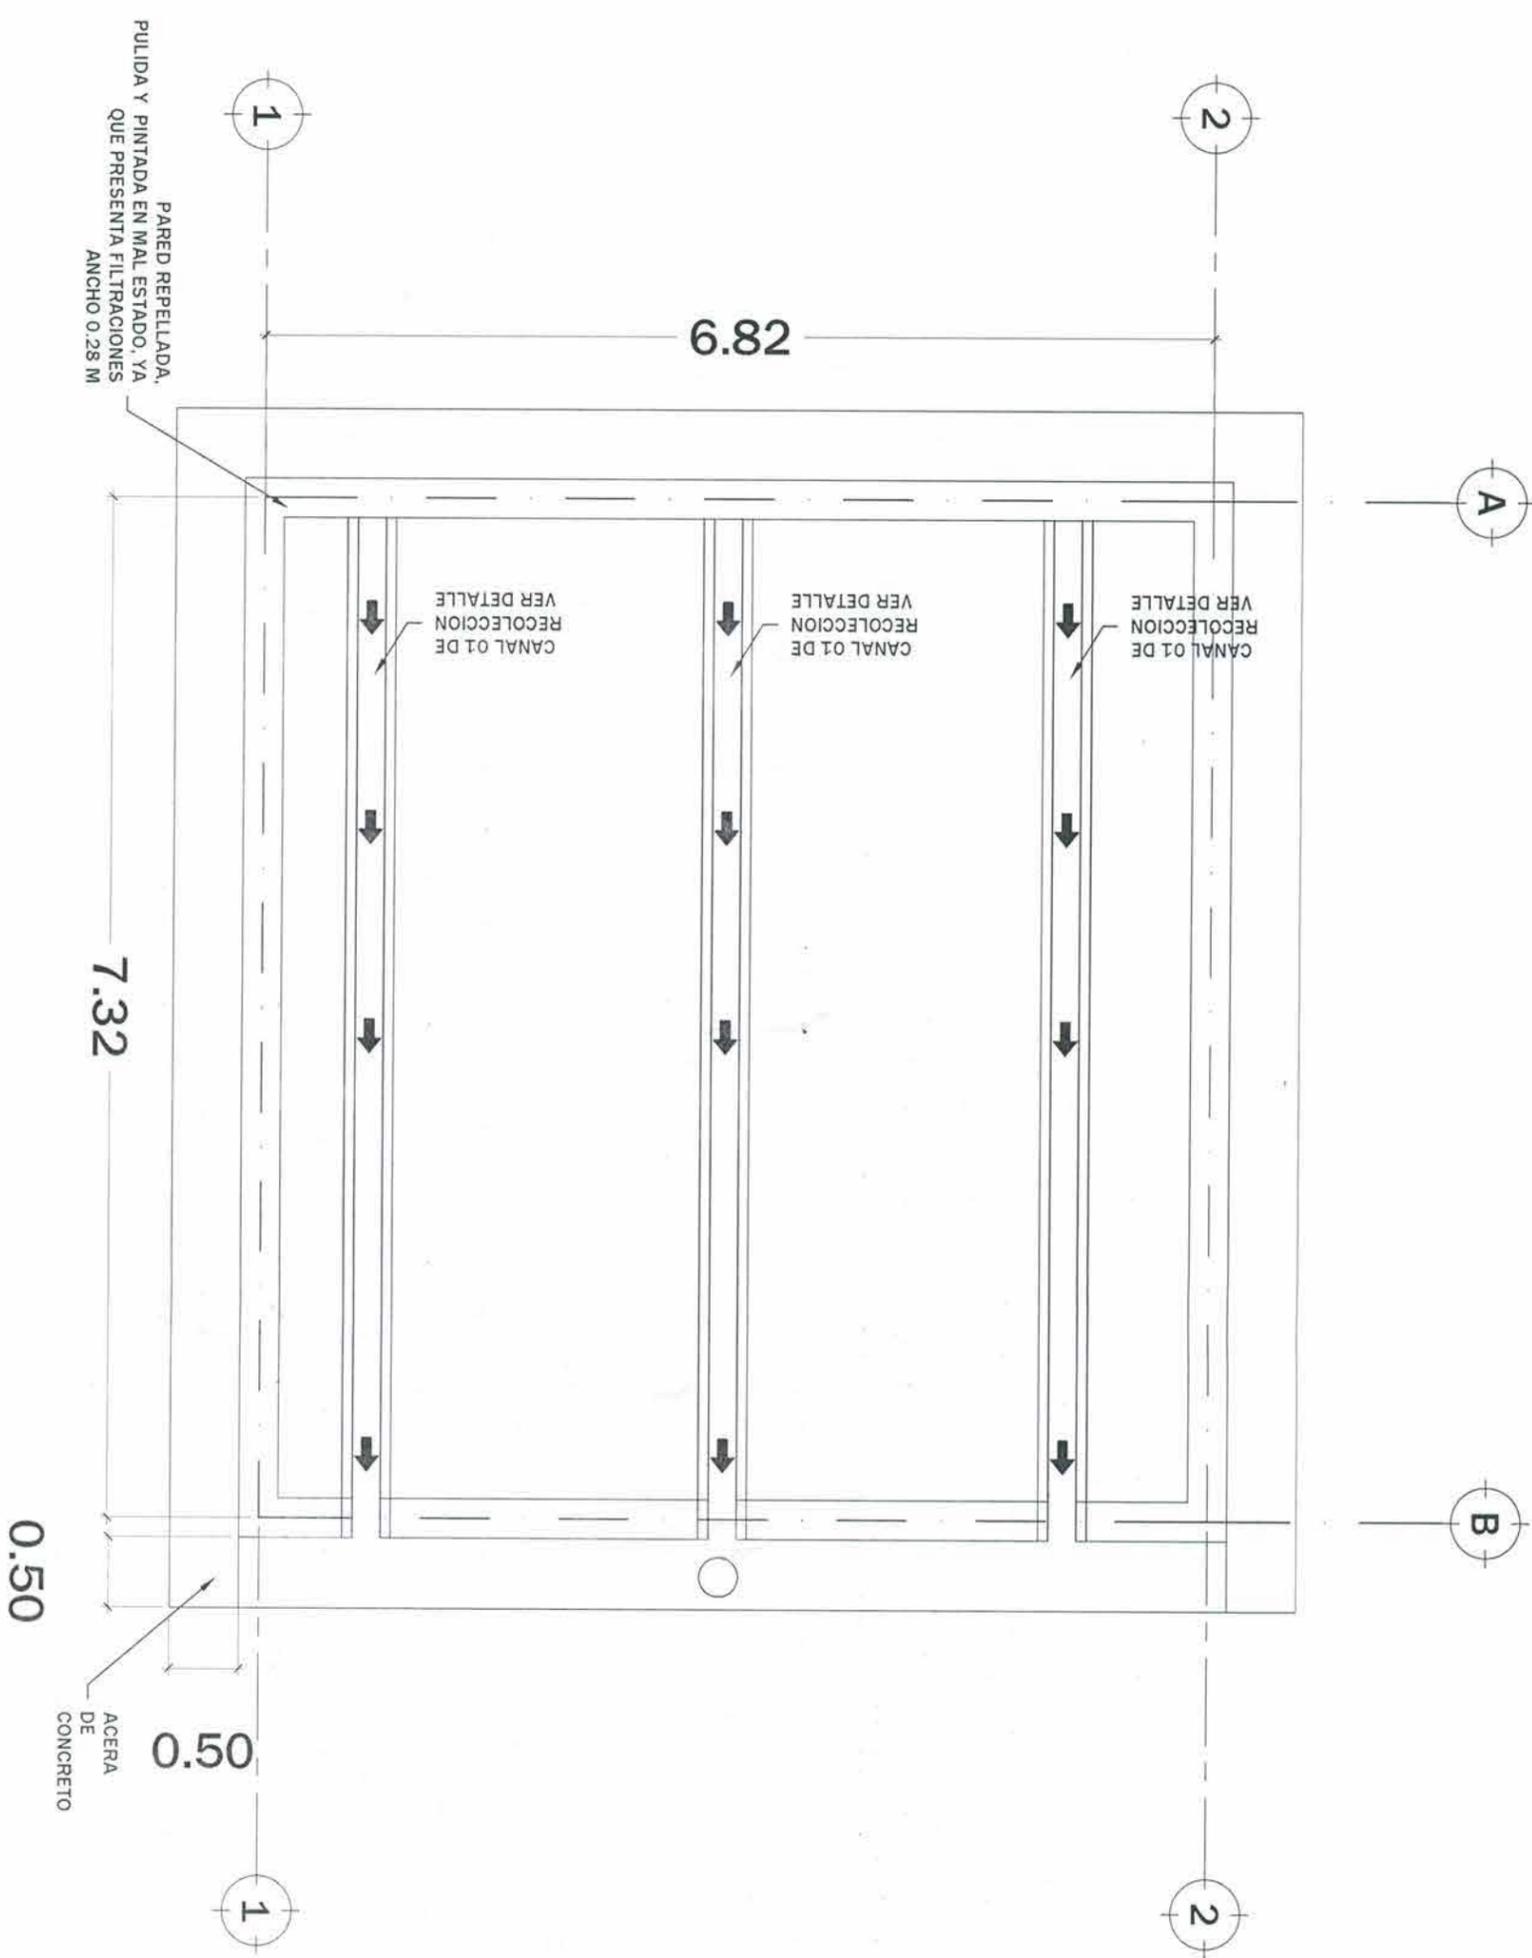
FAFA
1

PLANO PLANTA ACTUAL DE FILTRO			
evaluó	Dibujó	Fecha	escala
FHIS	FHIS	ABRIL 2022	1:50
DIRECCION DE PROYECTOS

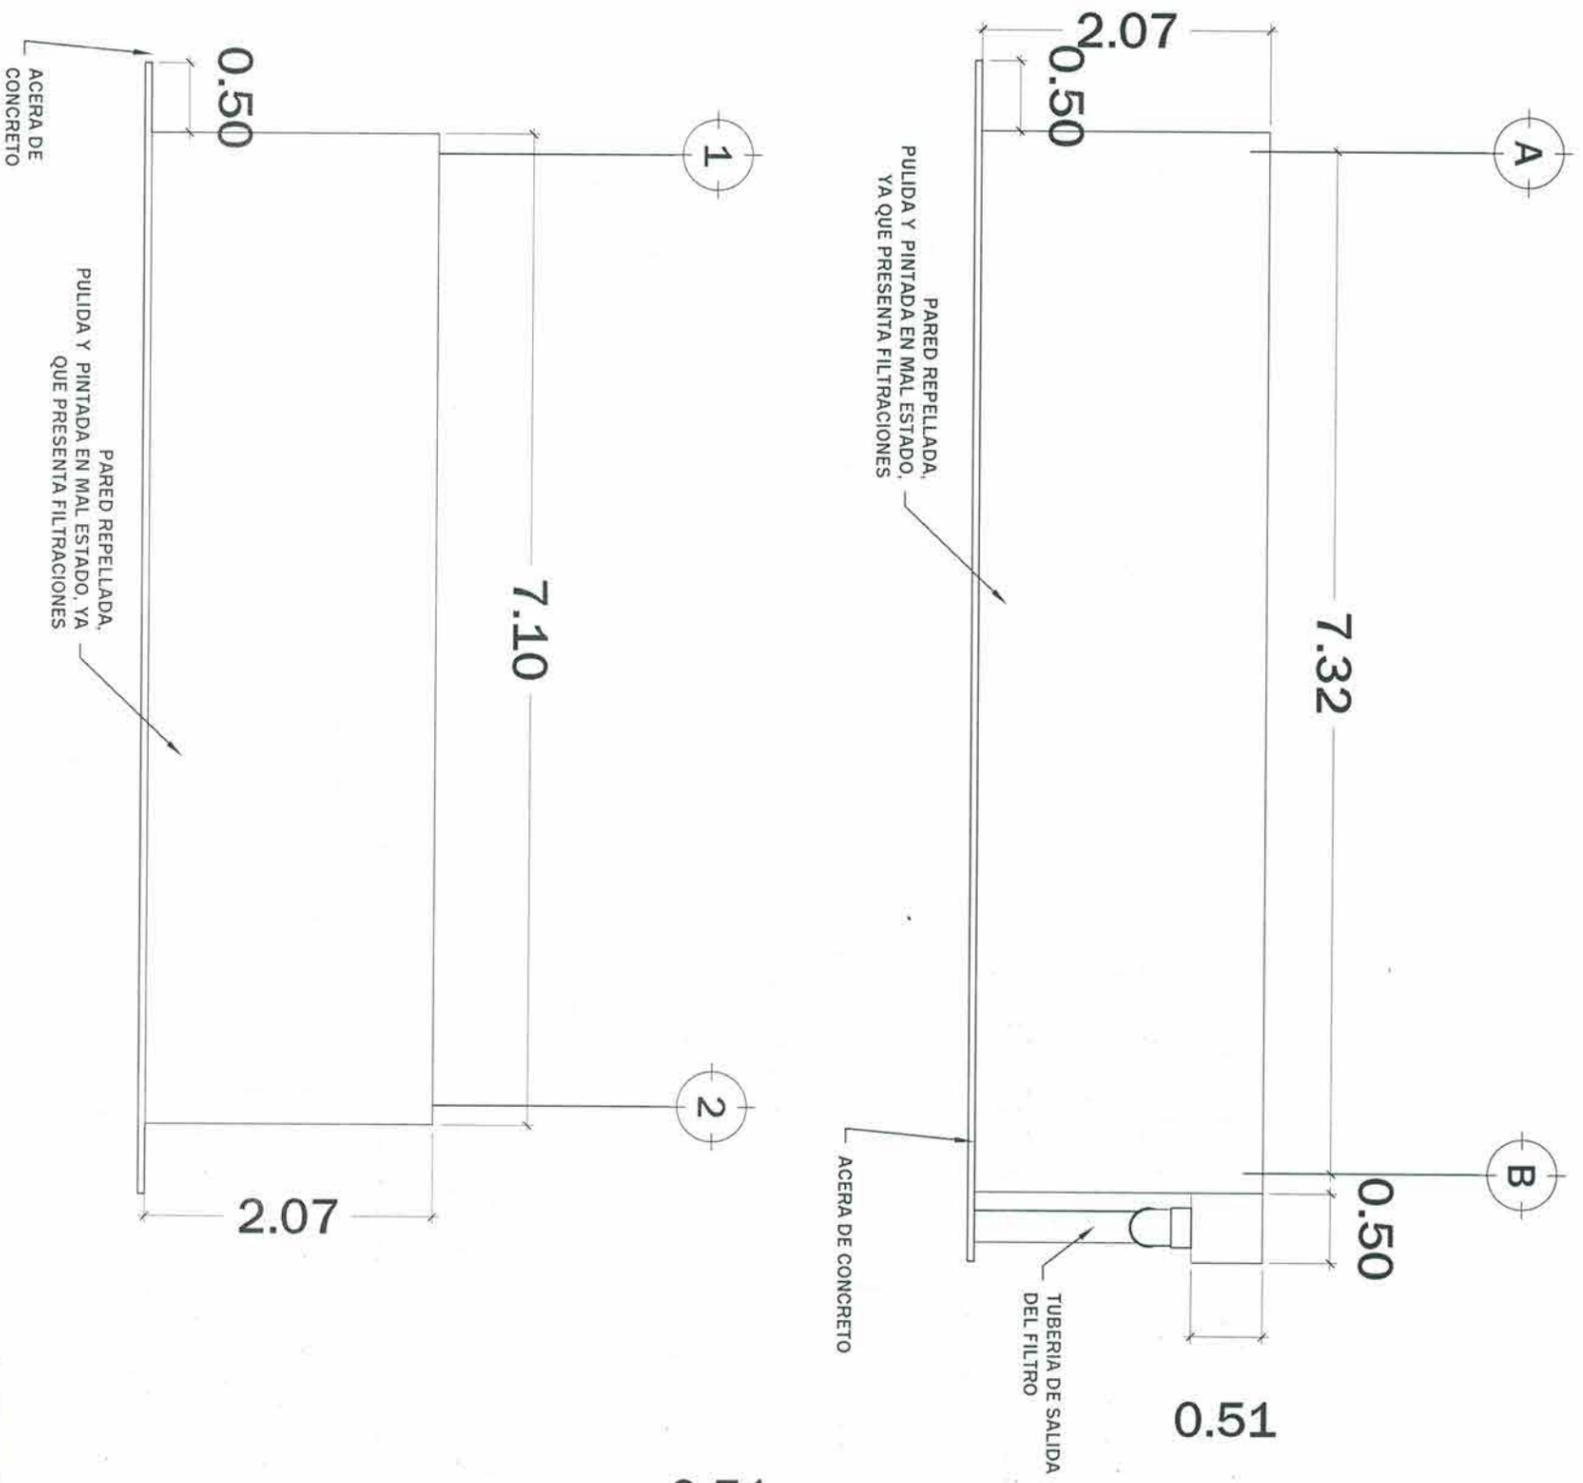
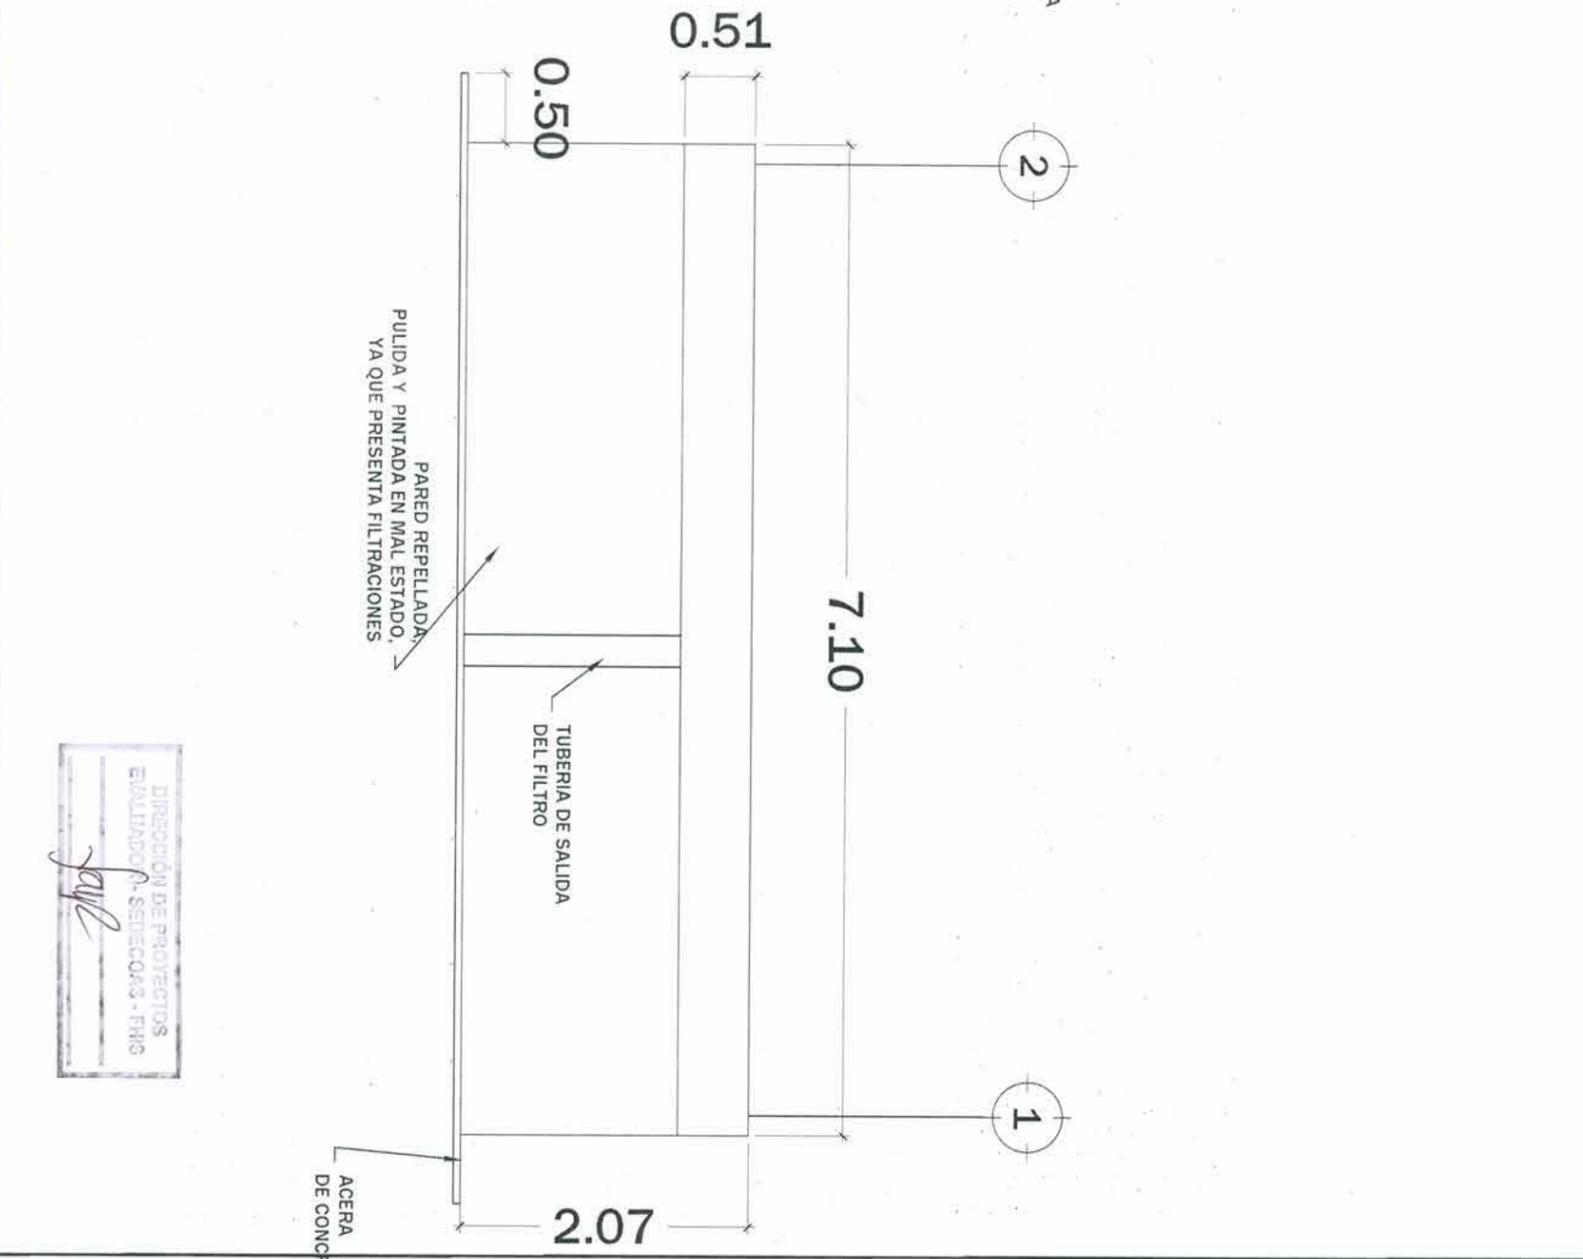
FAFA
 2

PLANO DE FACHADAS ACTUAL FILTRO			
evaluado:	FHIS	Dibujó:	FHIS
DIRECCION DE PROYECTOS	ABRIL 2022	fecha:	1:50
