Croquis de ubicación proyecto Reparación Planta de Tratamiento de Aguas Residuales

Amarateca, Aldea las Moras, Distrito Central, Francisco Morazán

Código # 109046

REPARACION PLANTA DE TRATAMIENTO DE AGUAS RESIDUALES LAS MORAS, AMARATICA FRANCISCO MORAZAN

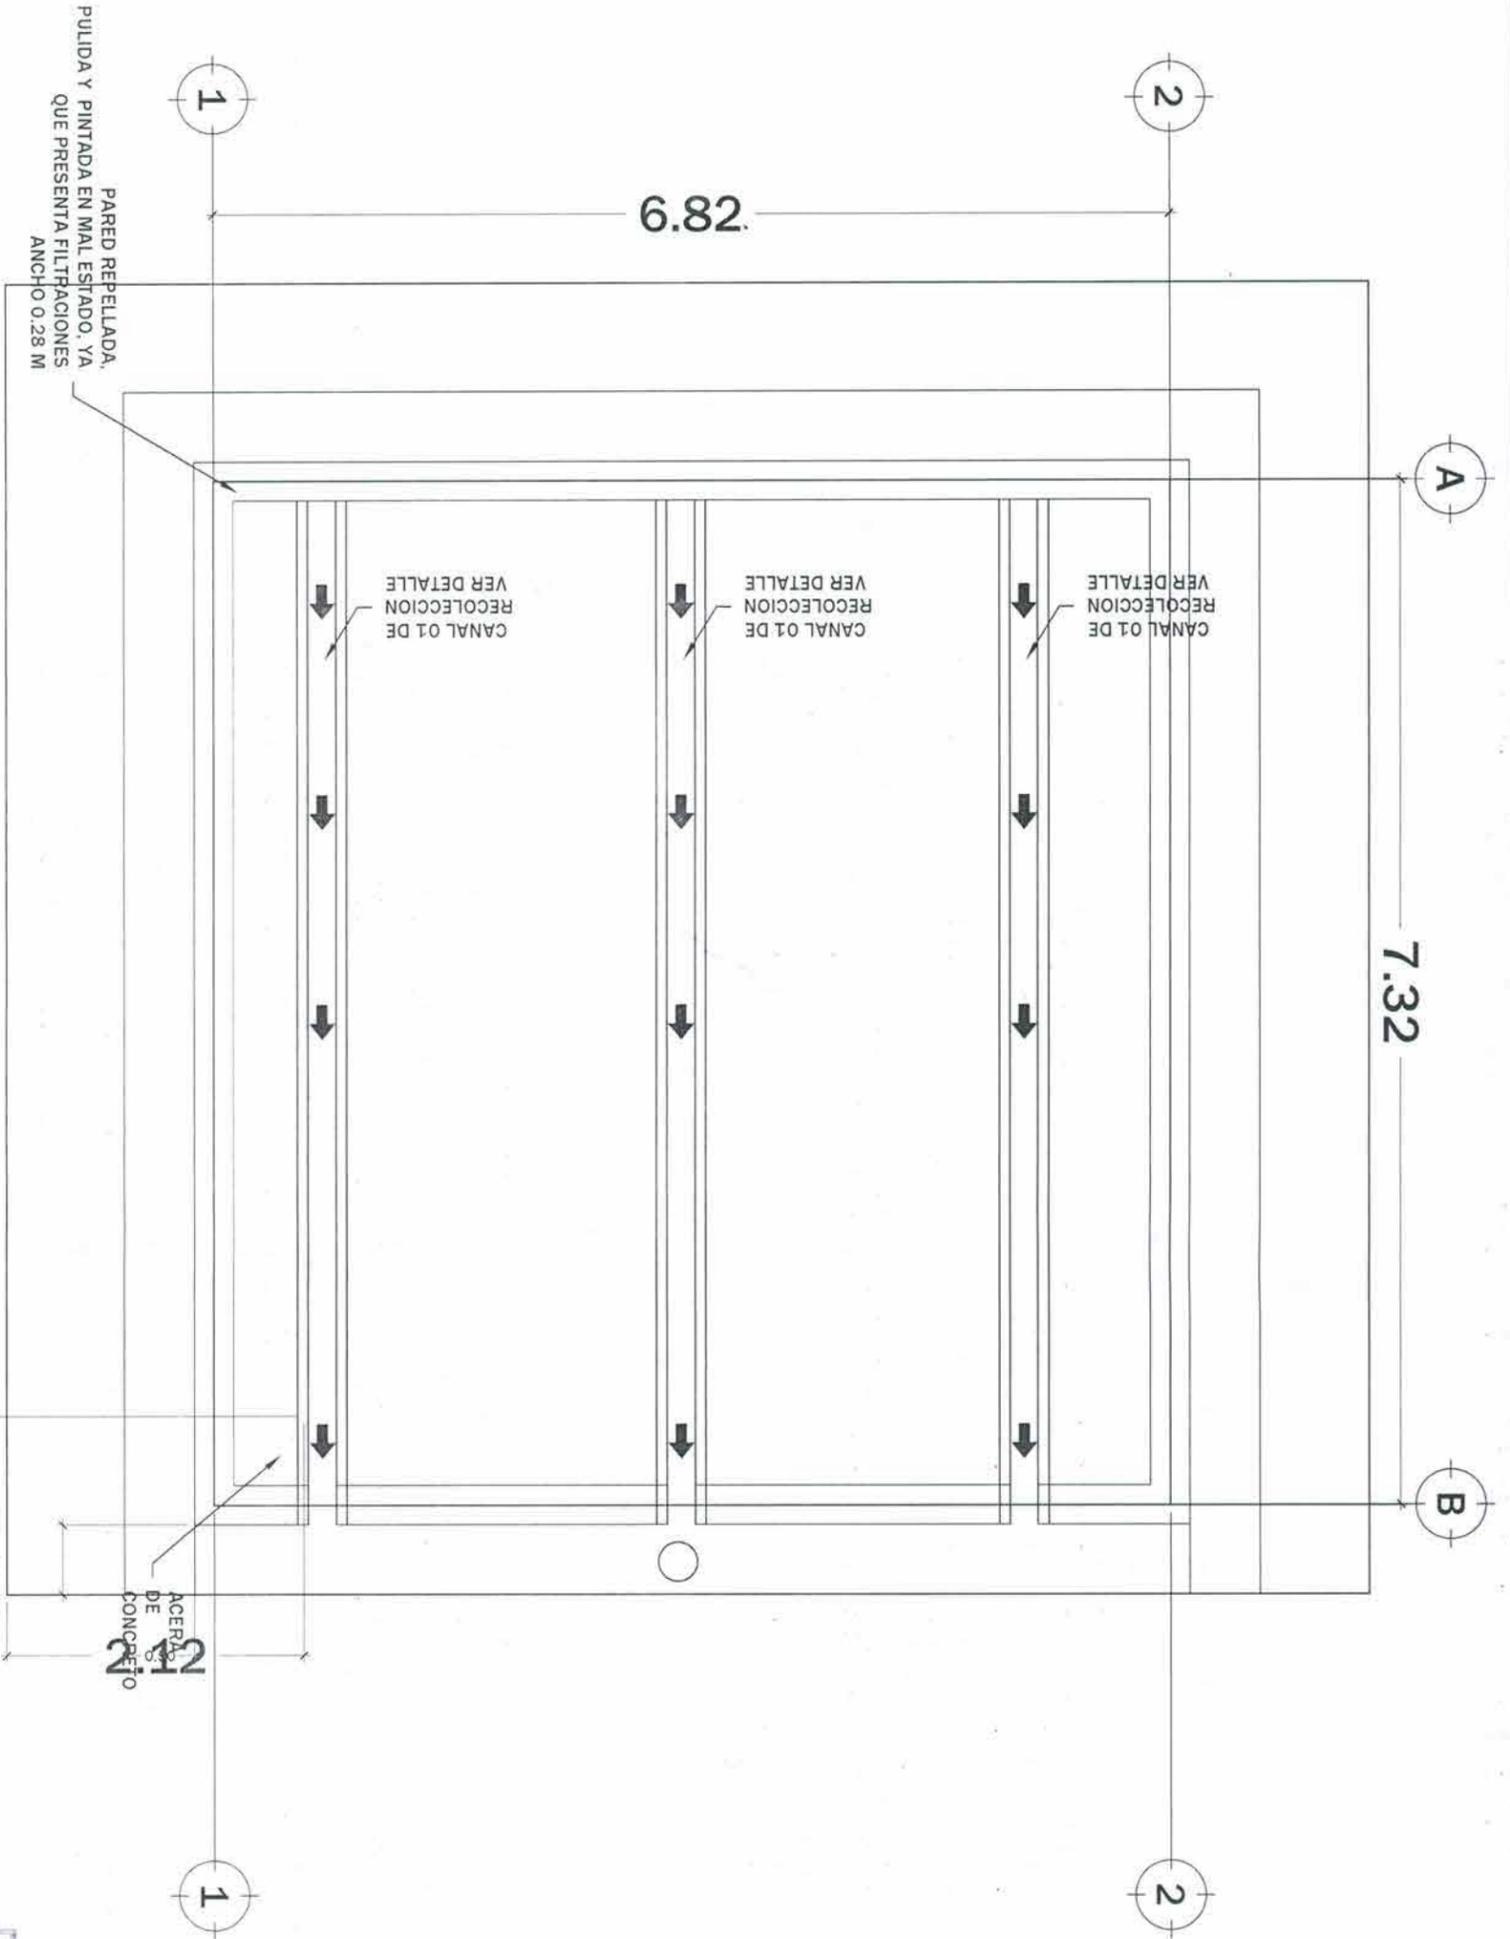
FAFA
3

PLANTA

PLANO PROPUESTO DE FILTRO		
evaluado	FHIS	Dibujó
DIRECCIÓN DE PROYECTOS	FHIS	fecha:
		ABRIL 2022
		escala:
		1:50

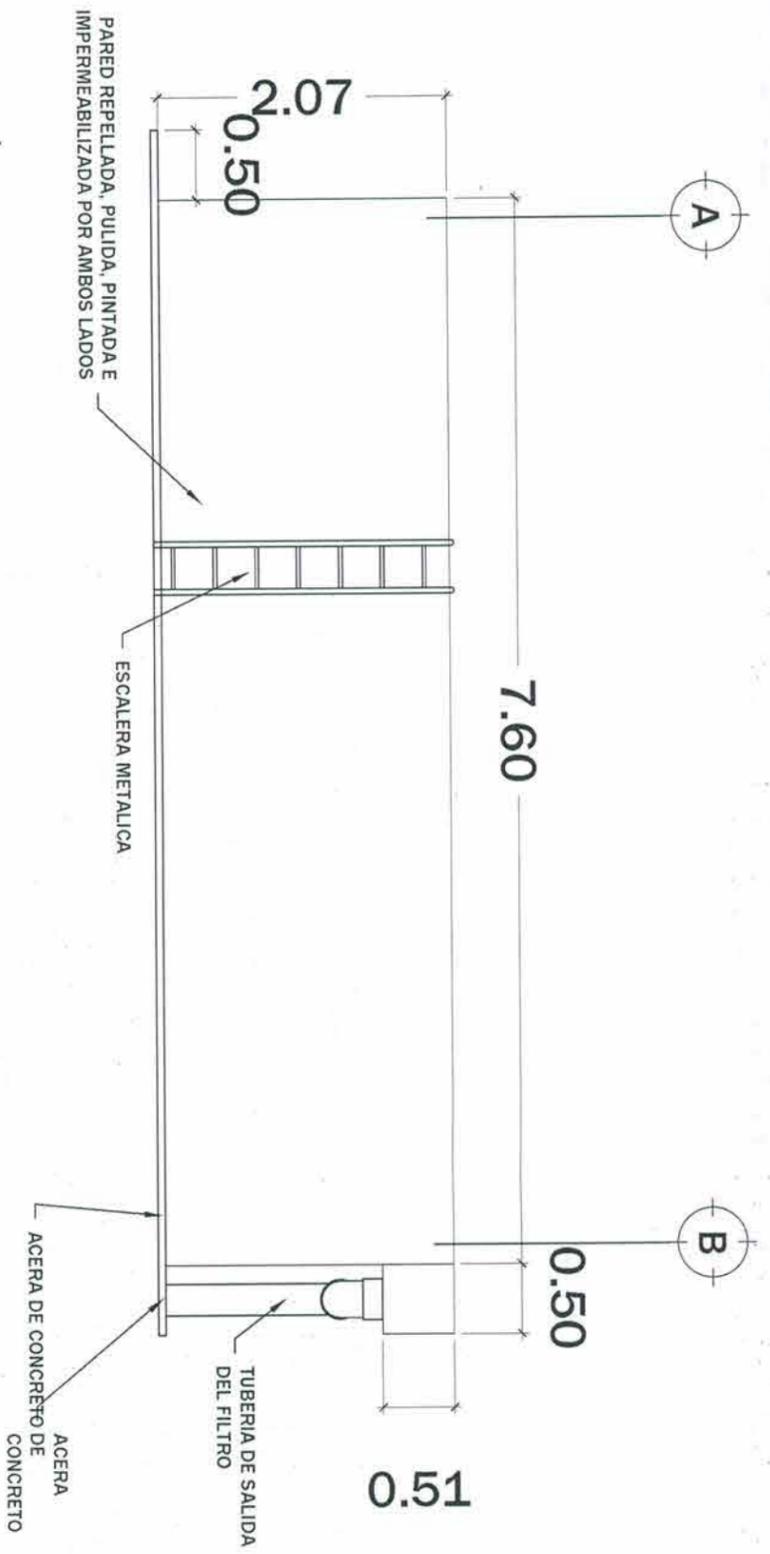
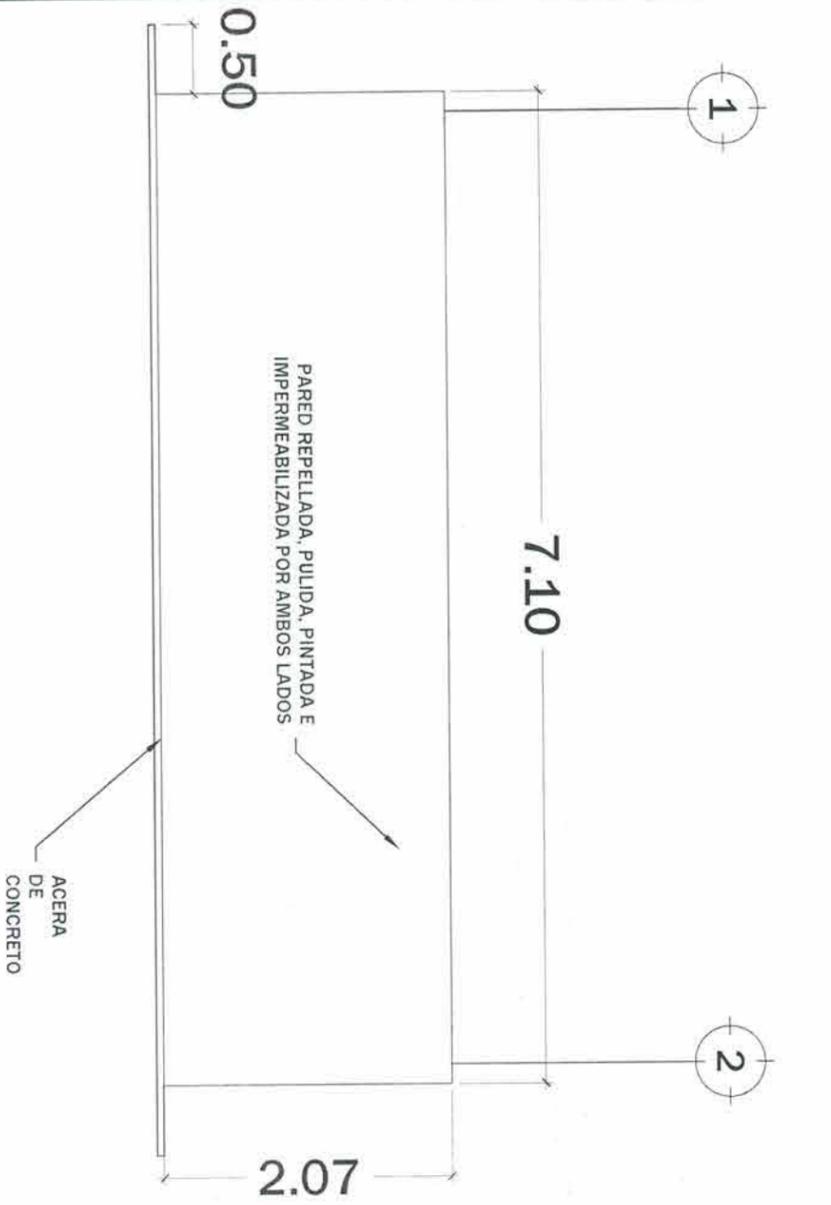
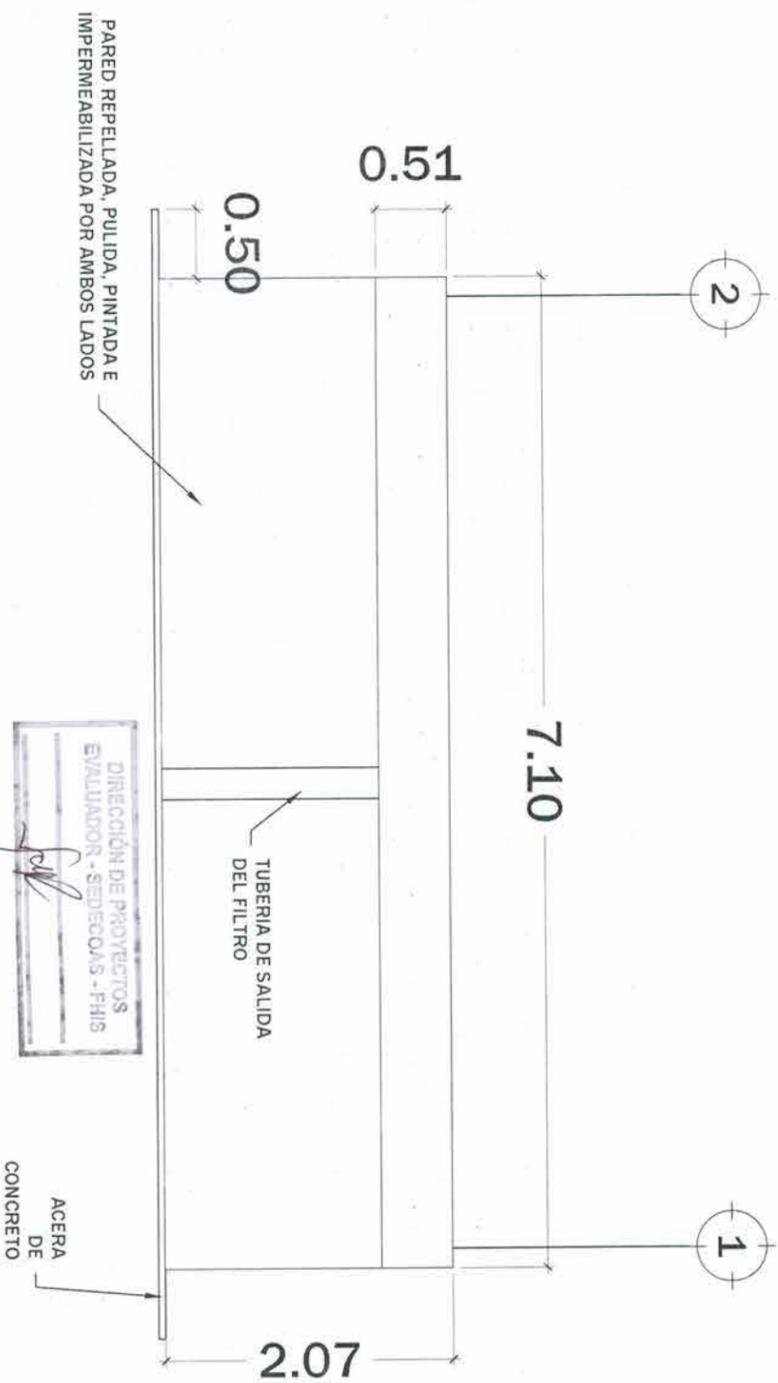
FAFA
4

ACERA
DE
CONCRETO

PLANO FACHADAS PROPUESTAS FILTRO
evaluado: FHIS
Dibujado: FHIS
fecha: ABRIL 2022
escala: 1:50

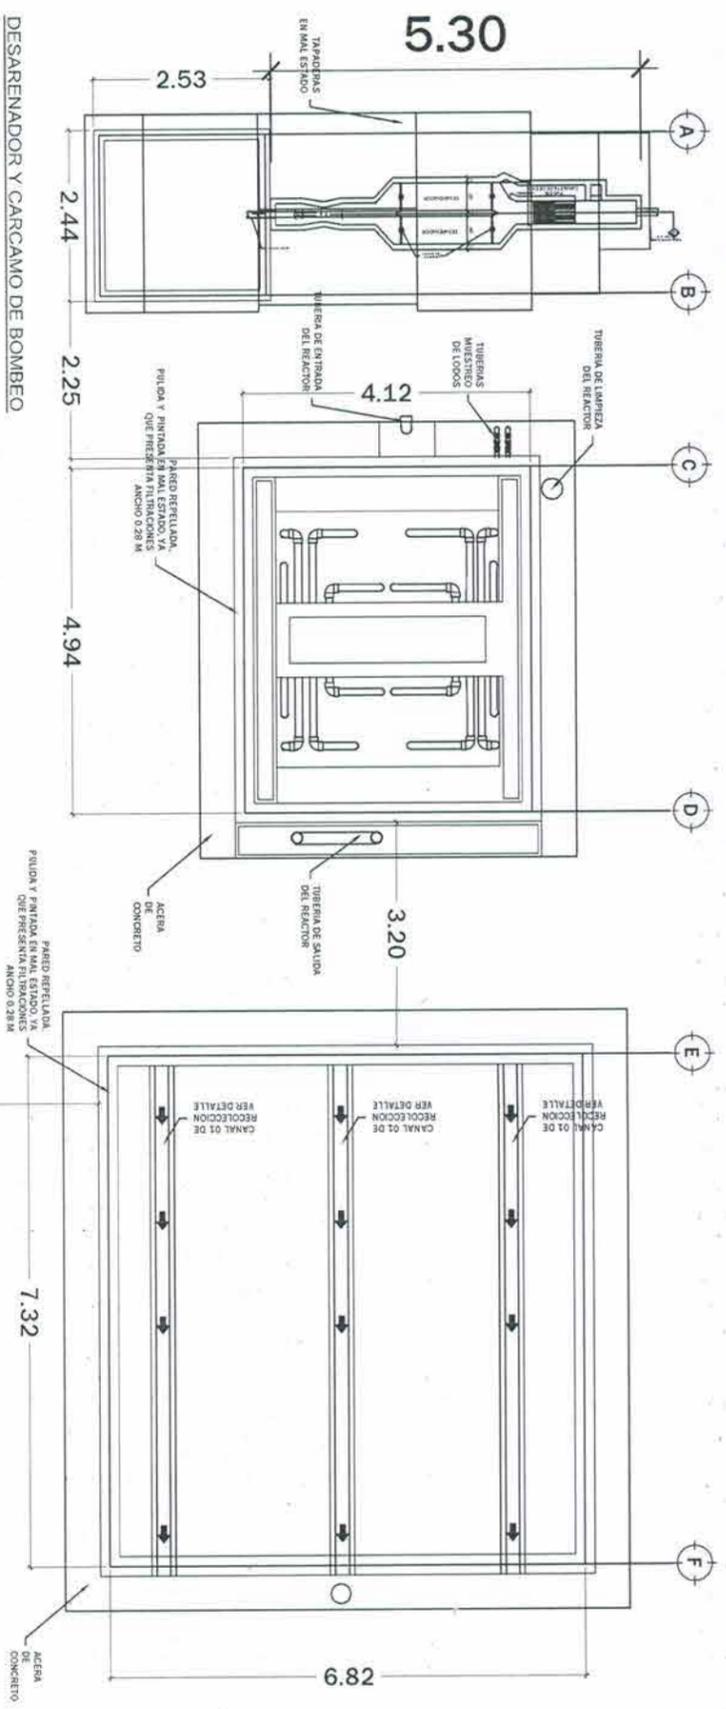
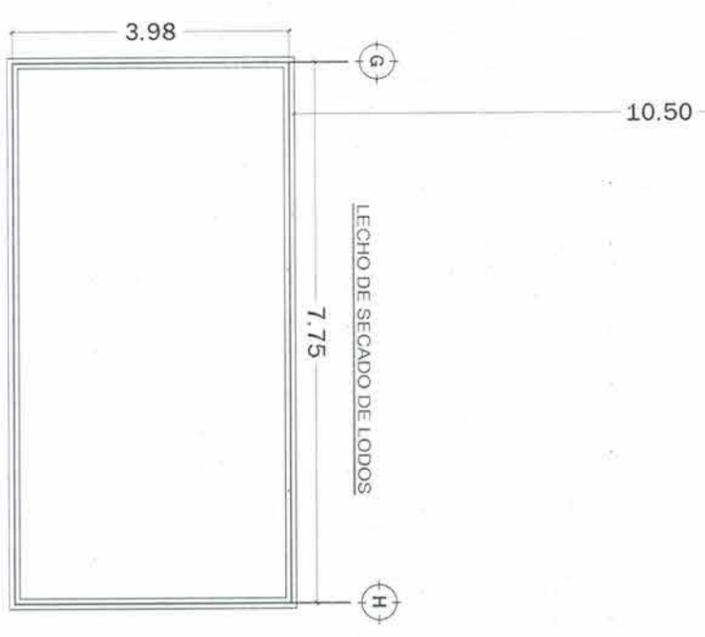
ESQUEMA DE UBICACION DE LAS ESTRUCTURAS DE LA PLANTA DE TRATAMIENTO DE AGUAS RESIDUALES

- La planta de tratamiento de aguas residuales de la colonia Stybis en estos momentos no está en funcionamiento debido a que las paredes de las estructuras (Reactor y Filtro anaeróbico) presentan filtraciones debido falta de impermeabilización y a que el repello y pulido de paredes está en mal estado.
- Las estructuras se han mantenido llenas de agua para evitar agrietamientos en las paredes.
- el cárcamo de bombeo no tiene las bombas para su funcionamiento.
- La tapaderas del desarenador y del cárcamo estan en mal estado.
- La caseta para el panel eléctrico está en buen estado.
- Hay transformador suficiente para generar energía para el sistema.
- En estos momentos solo hay 20 viviendas habitadas en la colonia de un total de 250 proyectadas.

PLANO PLANTA GENERAL PTAR		PTAR	
evaluad	FHS	Dibujó	FHS
DIRECCION DE PROYECTOS		fecha:	escala:
		ABRIL 2022	1:100
		1

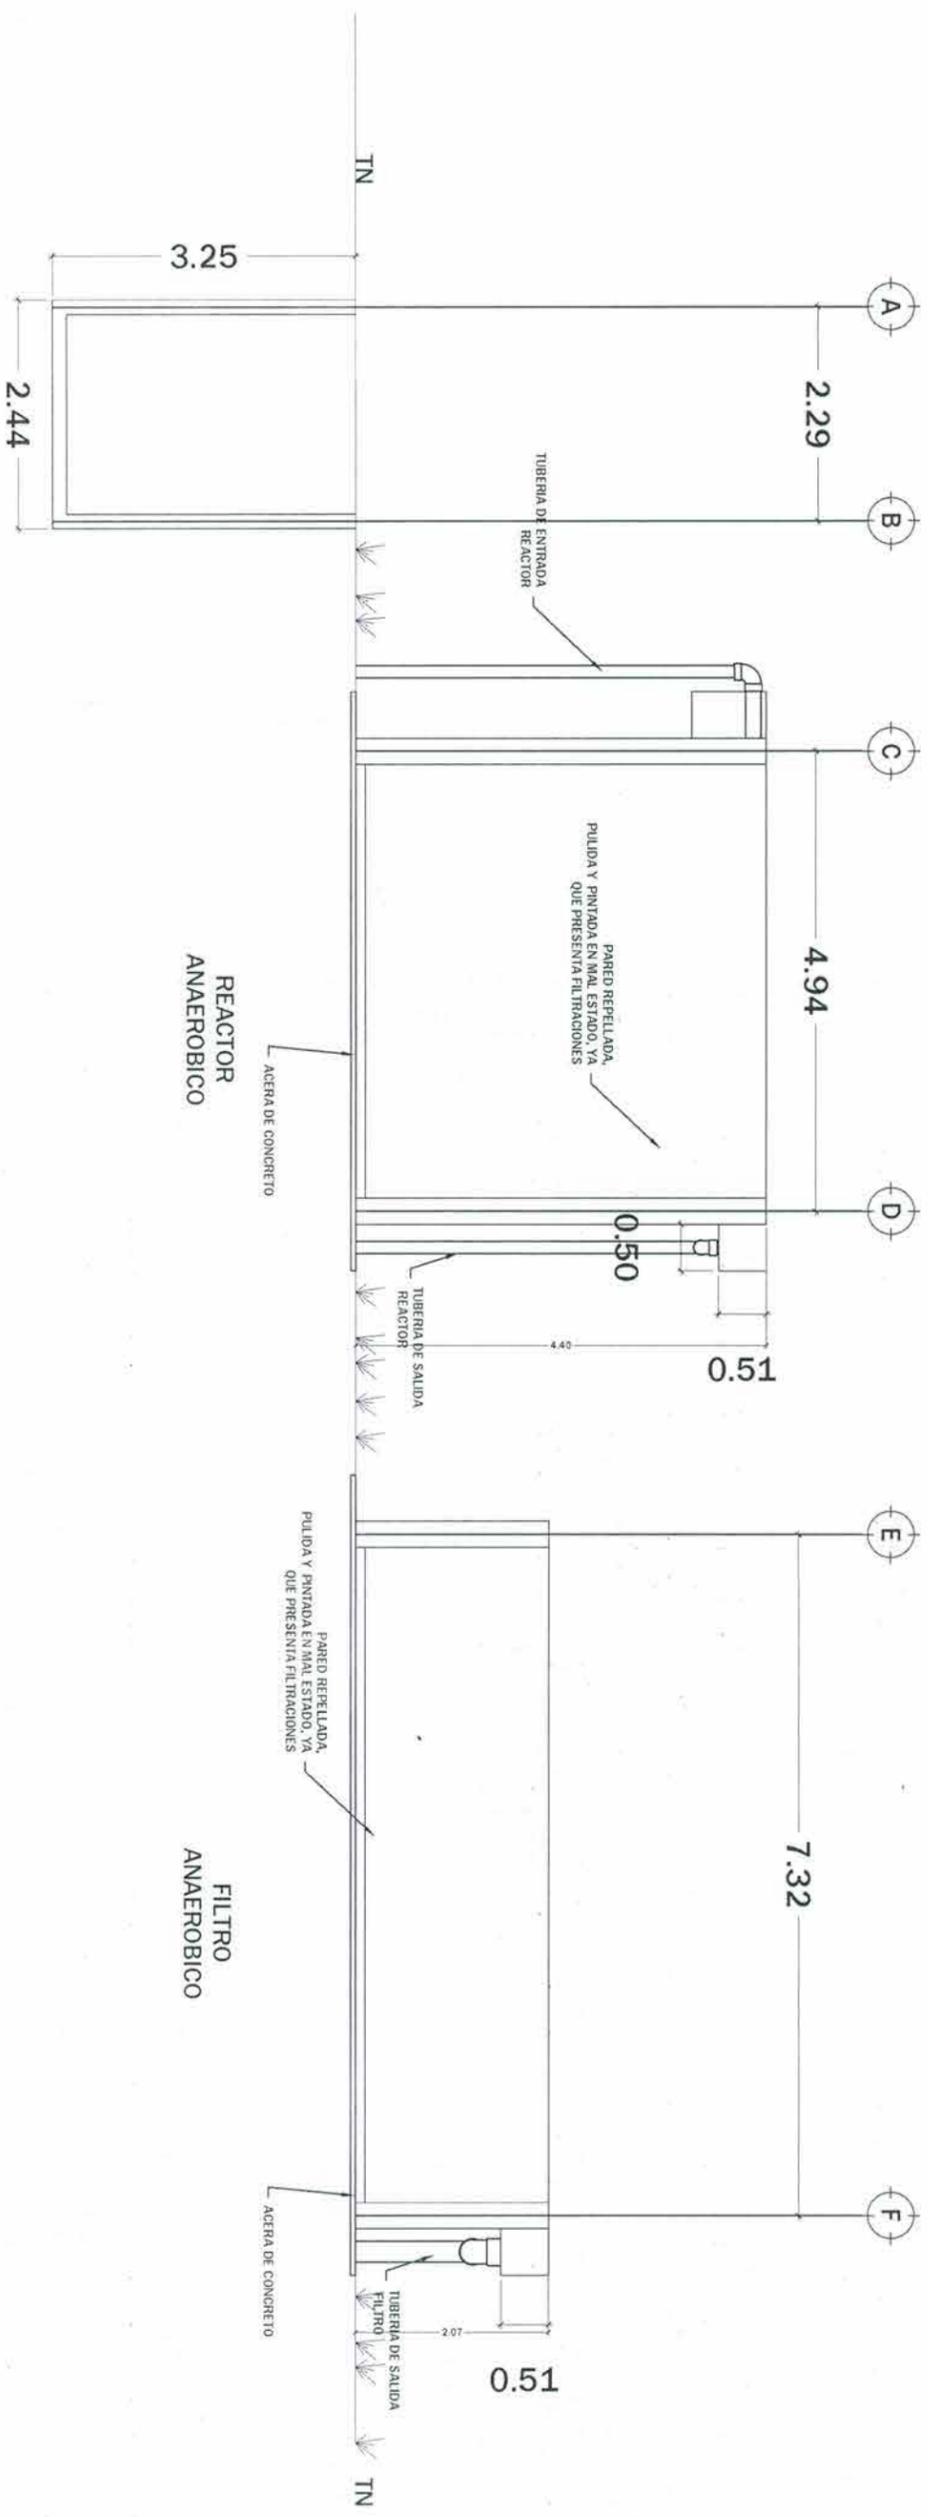
PTAR
2

CARCAMO Y
PRE-TRATAMIENTO

FACHADA LATERAL

REACTOR
ANAEROBICO

FILTRO
ANAEROBICO

PLANO PERFIL ACTUAL DE PTAR			
evaluó	FHIS	Dibujó	FHIS
DIRECCIÓN DE PROYECTOS		fecha	ABRIL 2022
		escala:	1:75

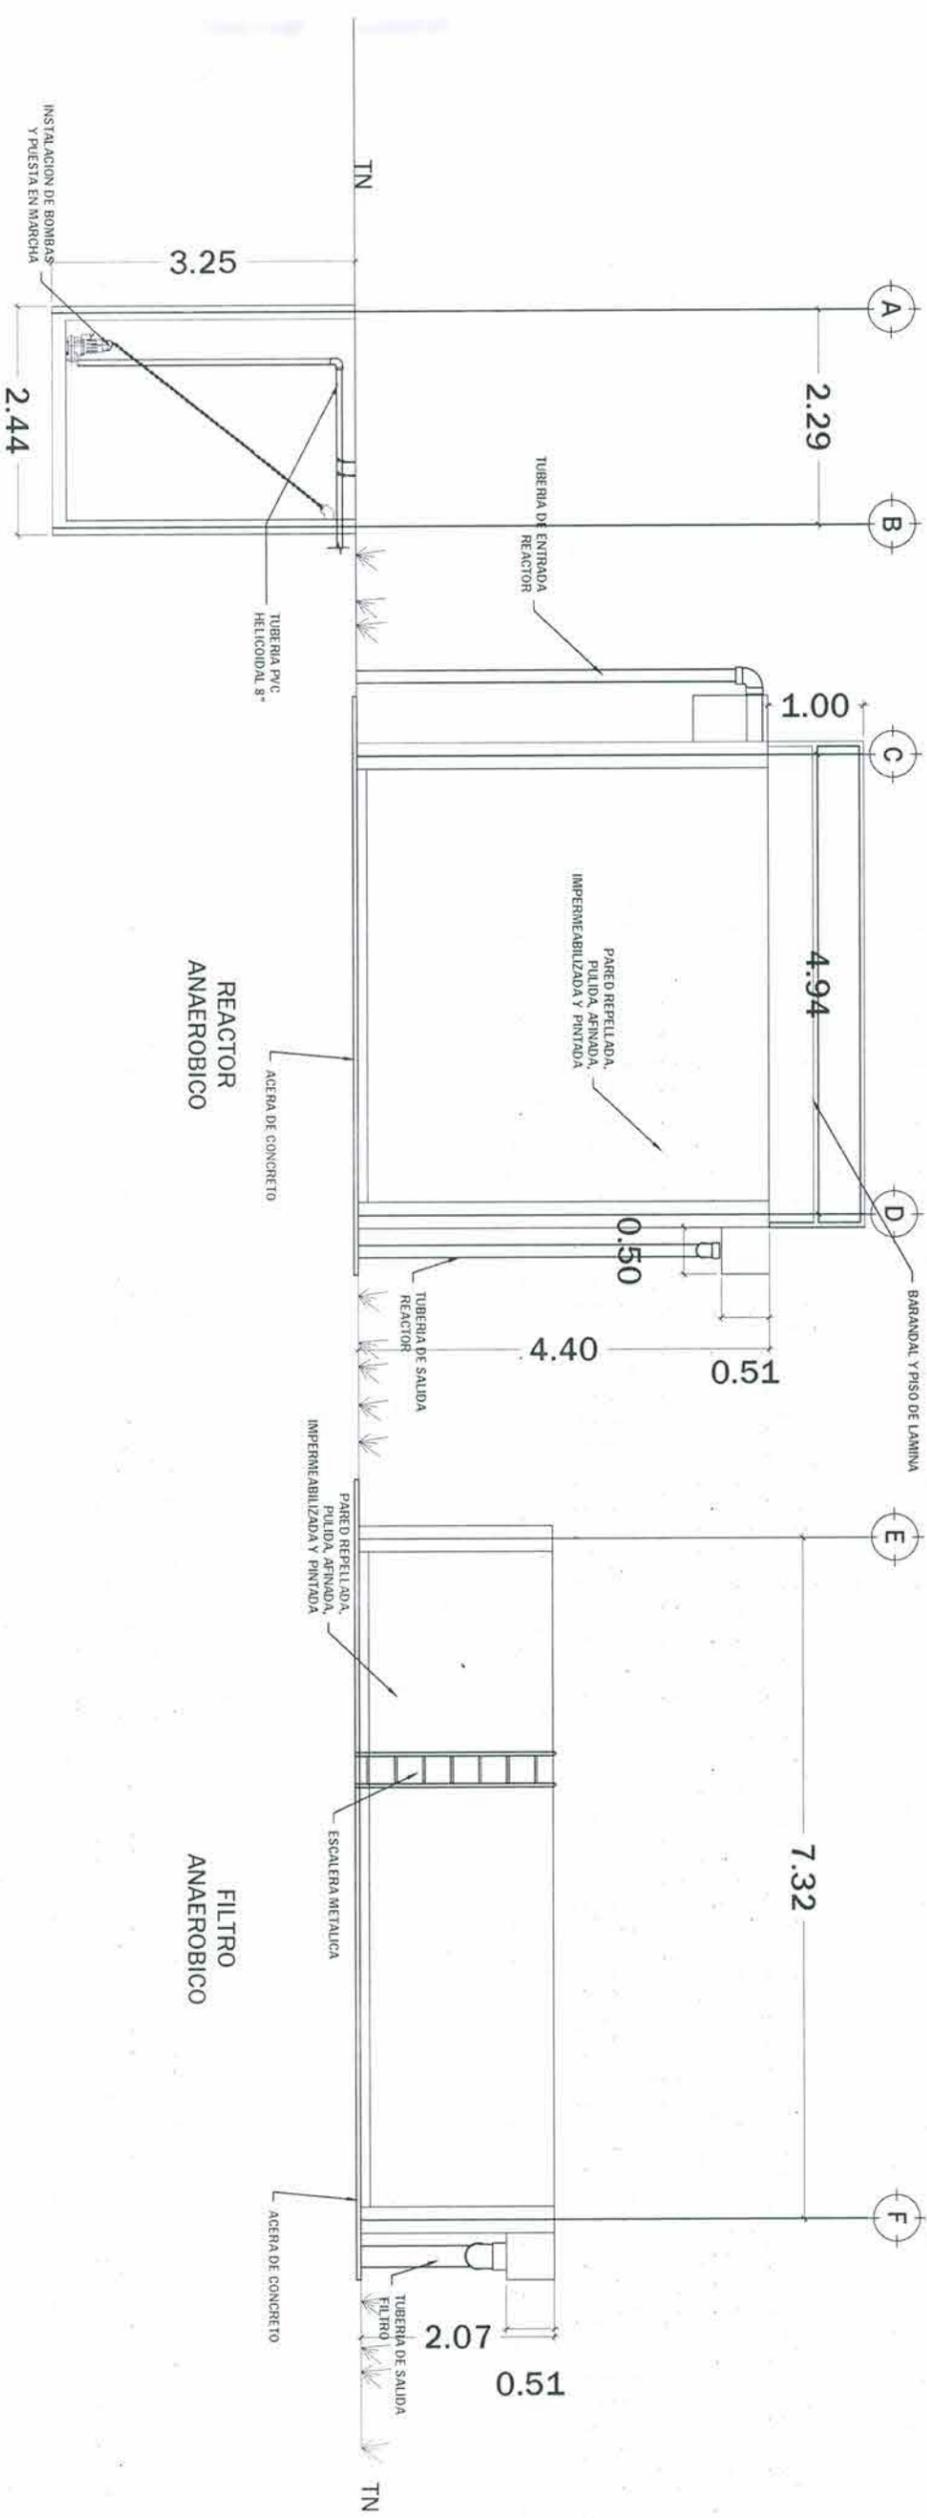
PTAR
4

CARCAMO Y
PRETRATAMIENTO

FACHADA LATERAL PROPUESTA

PLANO PERFIL PROPUESTO DE PTAR	
evaluado: FHIS	Dibujado: FHIS
DIRECCIÓN DE PROYECTOS	Fecha: ABRIL 2022
	escala: 1:75

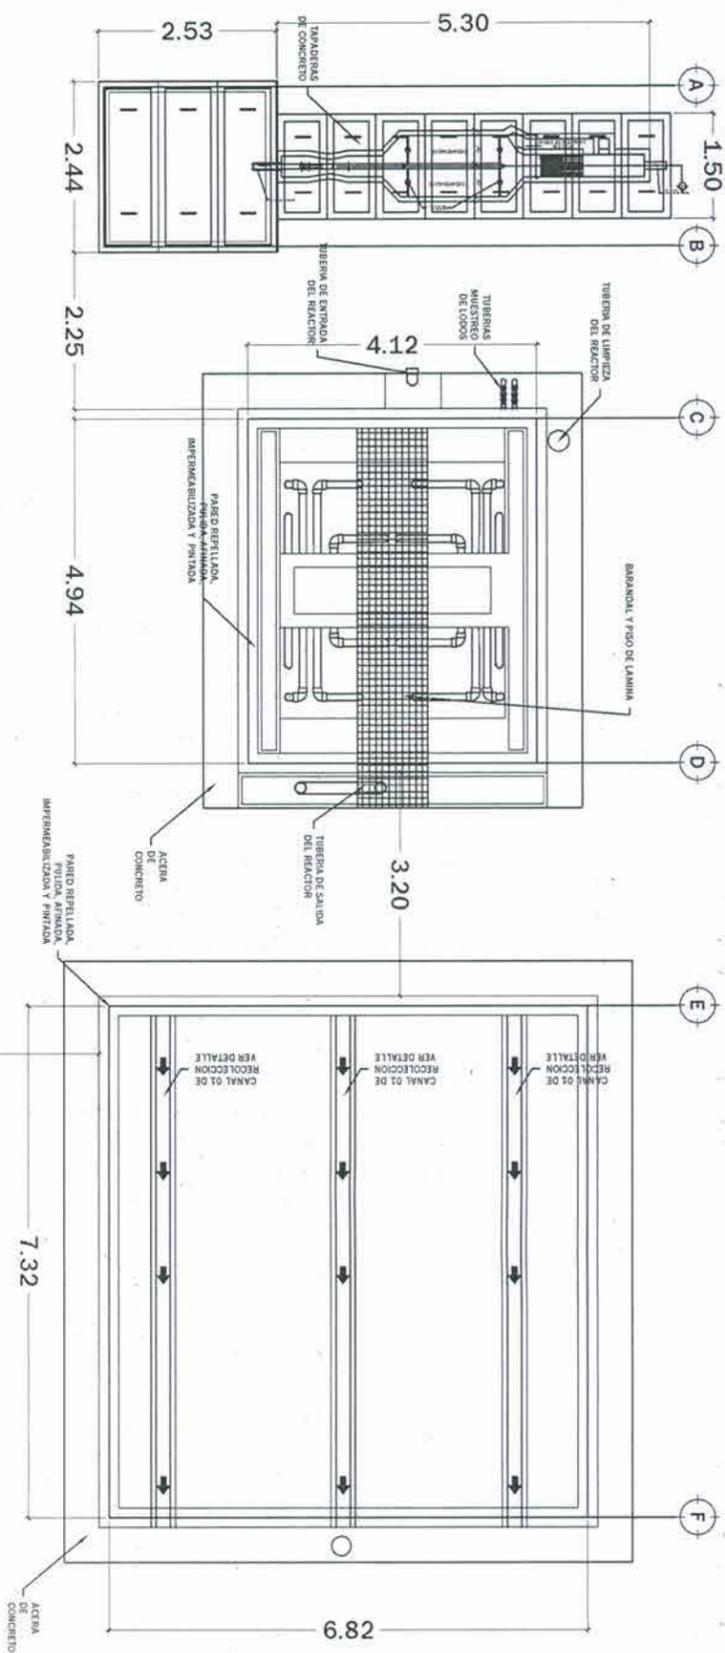
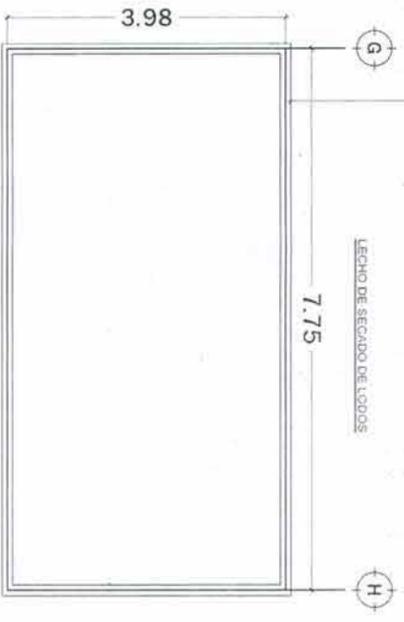
PTAR
3

ESQUEMA DE UBICACION DE LAS ESTRUCTURAS DE LA PLANTA DE TRATAMIENTO DE AGUAS RESIDUALES

- NOTAS**
- En la planta de tratamiento de aguas residuales de la colonia Stybis se le realizarán reparaciones consistentes en repellar, pulir, afinar, impermeabilizar y pintar las paredes.
 - En el cárcamo de bombeo se le instalarán las bombas para su funcionamiento.
 - La tapaderas del desarenador y del cárcamo se haran de nuevo.
 - Se instala acometida desde el poste mas cercano para funcionamiento de la bomba en el cárcamo.

PLANO PLANTA PROPUESTA DE PTAR
Evaluado FHIS
Dibujó FHIS
Fecha ABRIL 2022
Escala 1:100

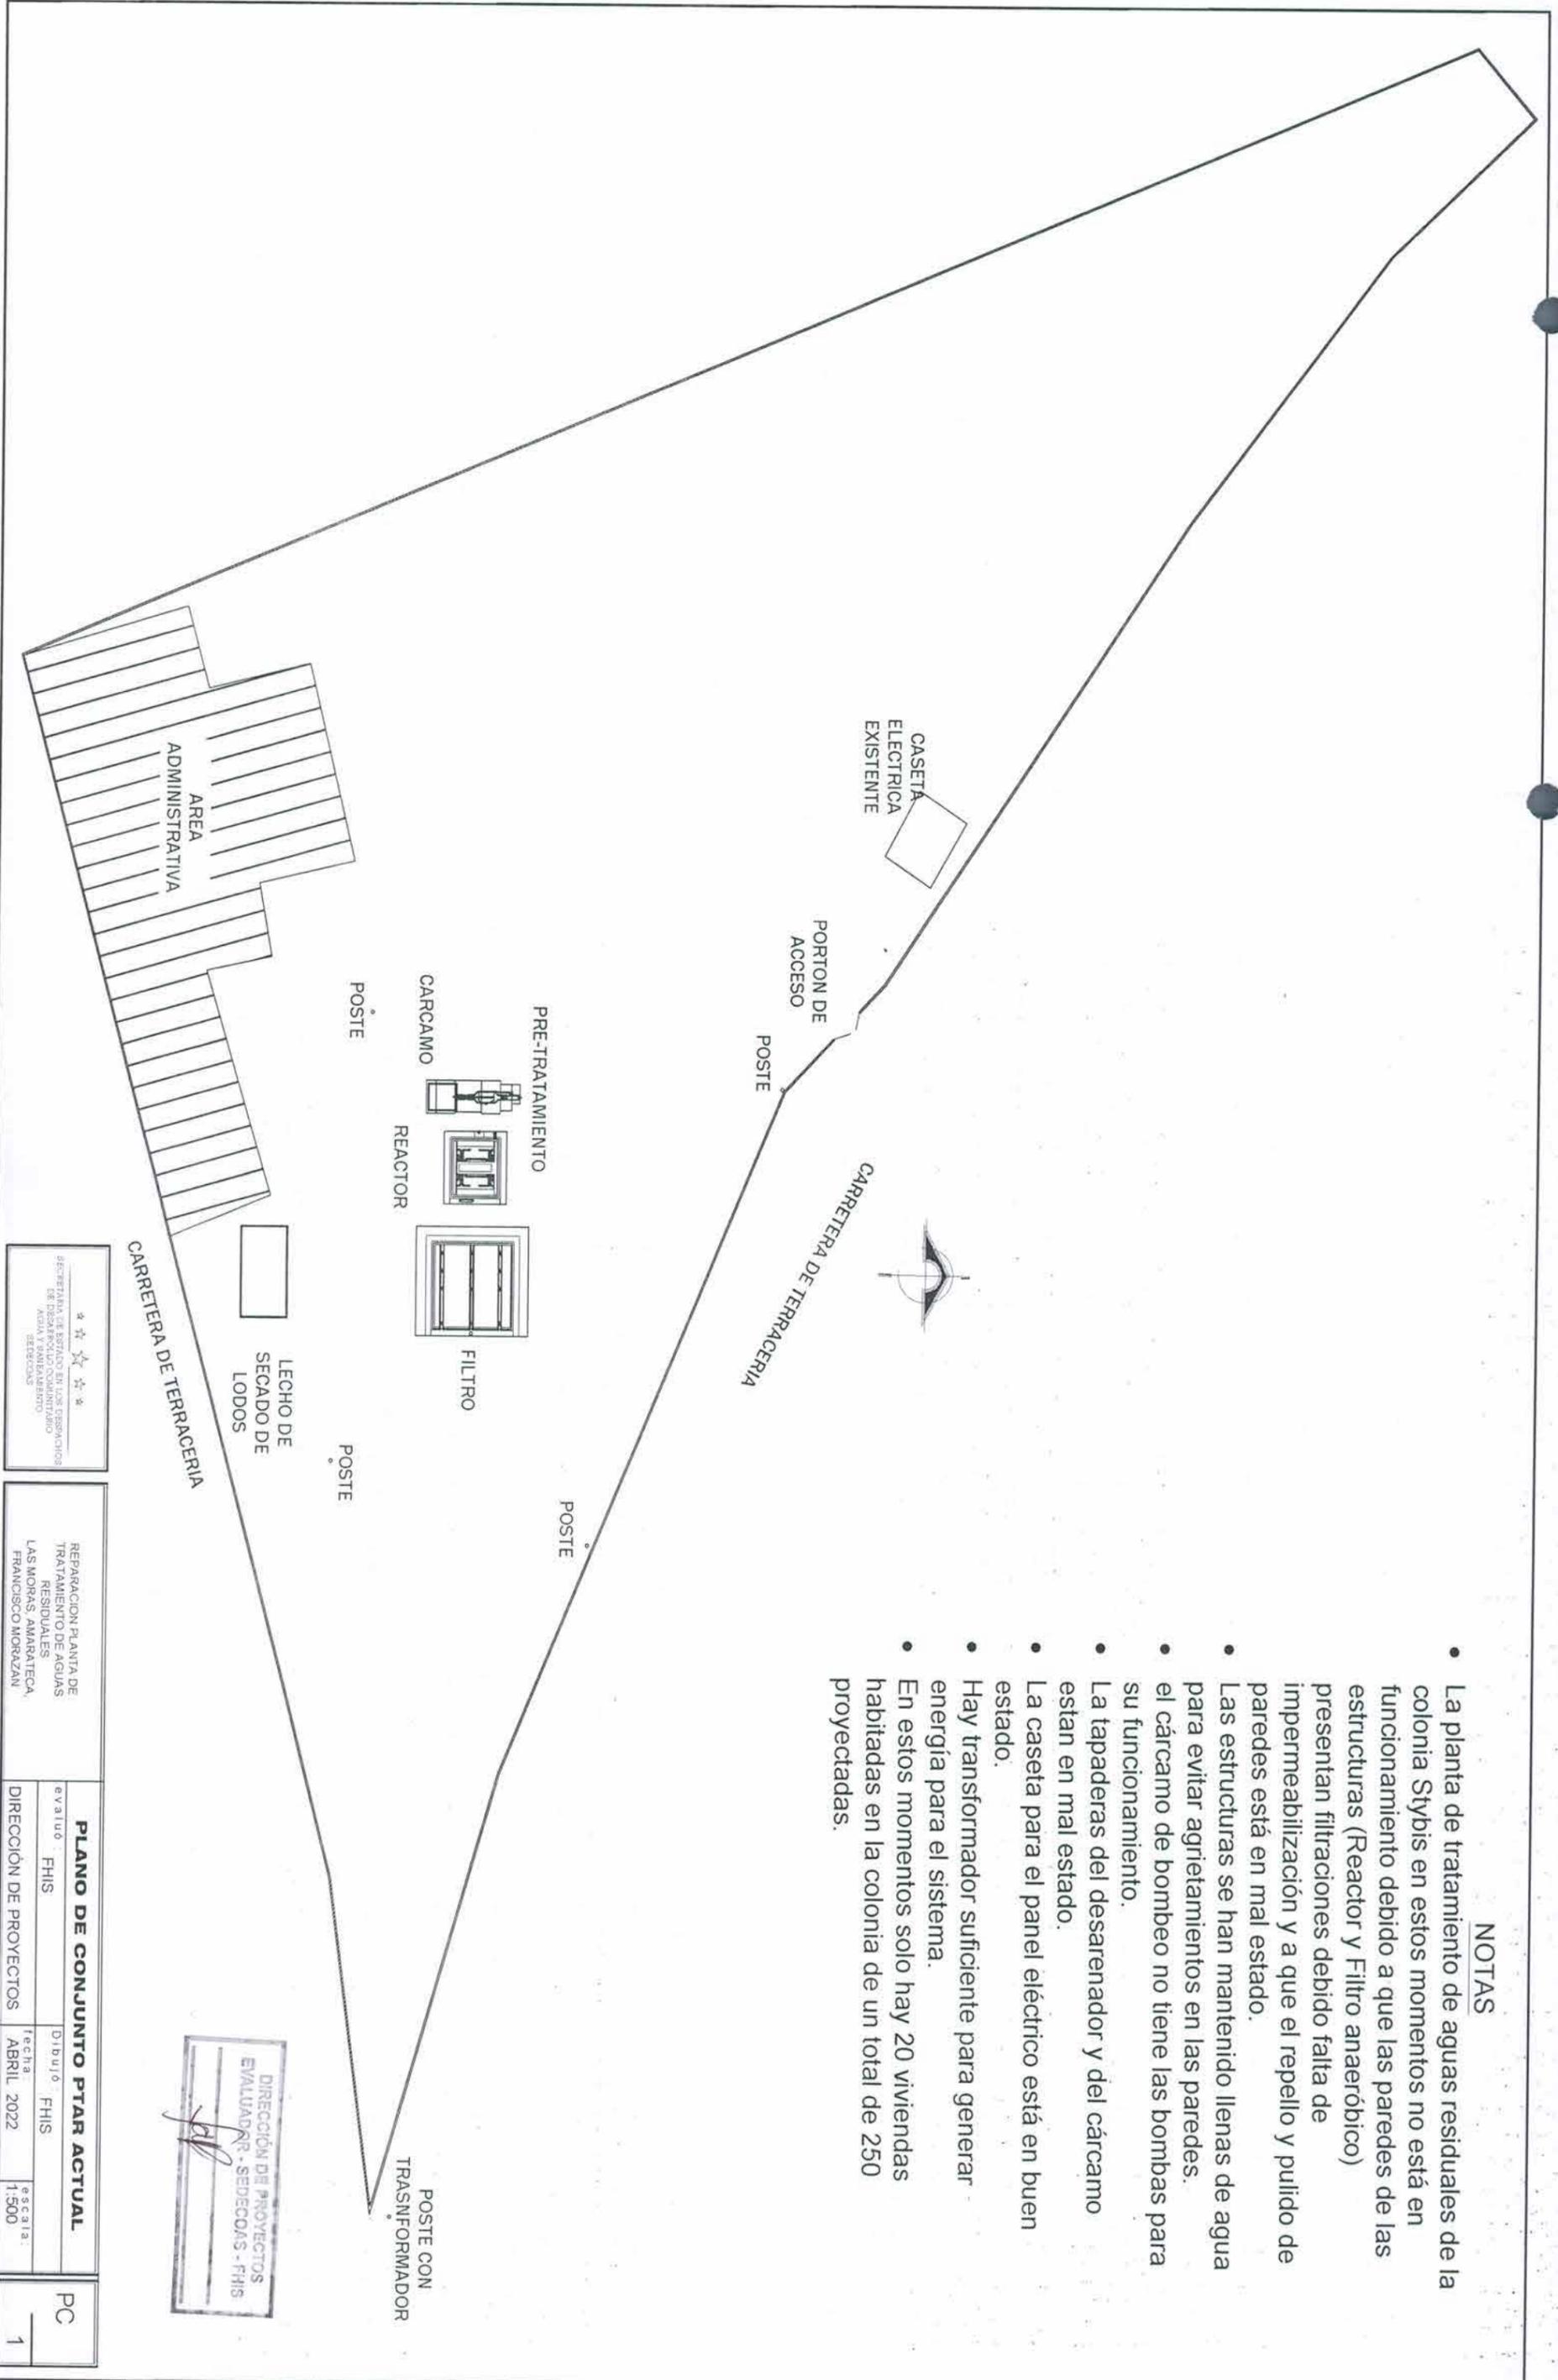
PC 1

- La planta de tratamiento de aguas residuales de la colonia Stybis en estos momentos no está en funcionamiento debido a que las paredes de las estructuras (Reactor y Filtro anaeróbico) presentan filtraciones debido falta de impermeabilización y a que el repello y pulido de paredes está en mal estado.
- Las estructuras se han mantenido llenas de agua para evitar agrietamientos en las paredes.
- el cárcamo de bombeo no tiene las bombas para su funcionamiento.
- La tapaderas del desarenador y del cárcamo estan en mal estado.
- La caseta para el panel eléctrico está en buen estado.
- Hay transformador suficiente para generar energía para el sistema.
- En estos momentos solo hay 20 viviendas habitadas en la colonia de un total de 250 proyectadas.

PLANO DE CONJUNTO PTAR ACTUAL			
evaluado	FHS	Dibujó	FHS
fecha:	ABRIL 2022	escala:	1:500
