**Plantas Generales Area UTIT Hospital de Especialidades IHSS**

LOCALIDAD  
Barrio la Granja, Tegucigalpa, Honduras

FECHA  
Mayo 2018

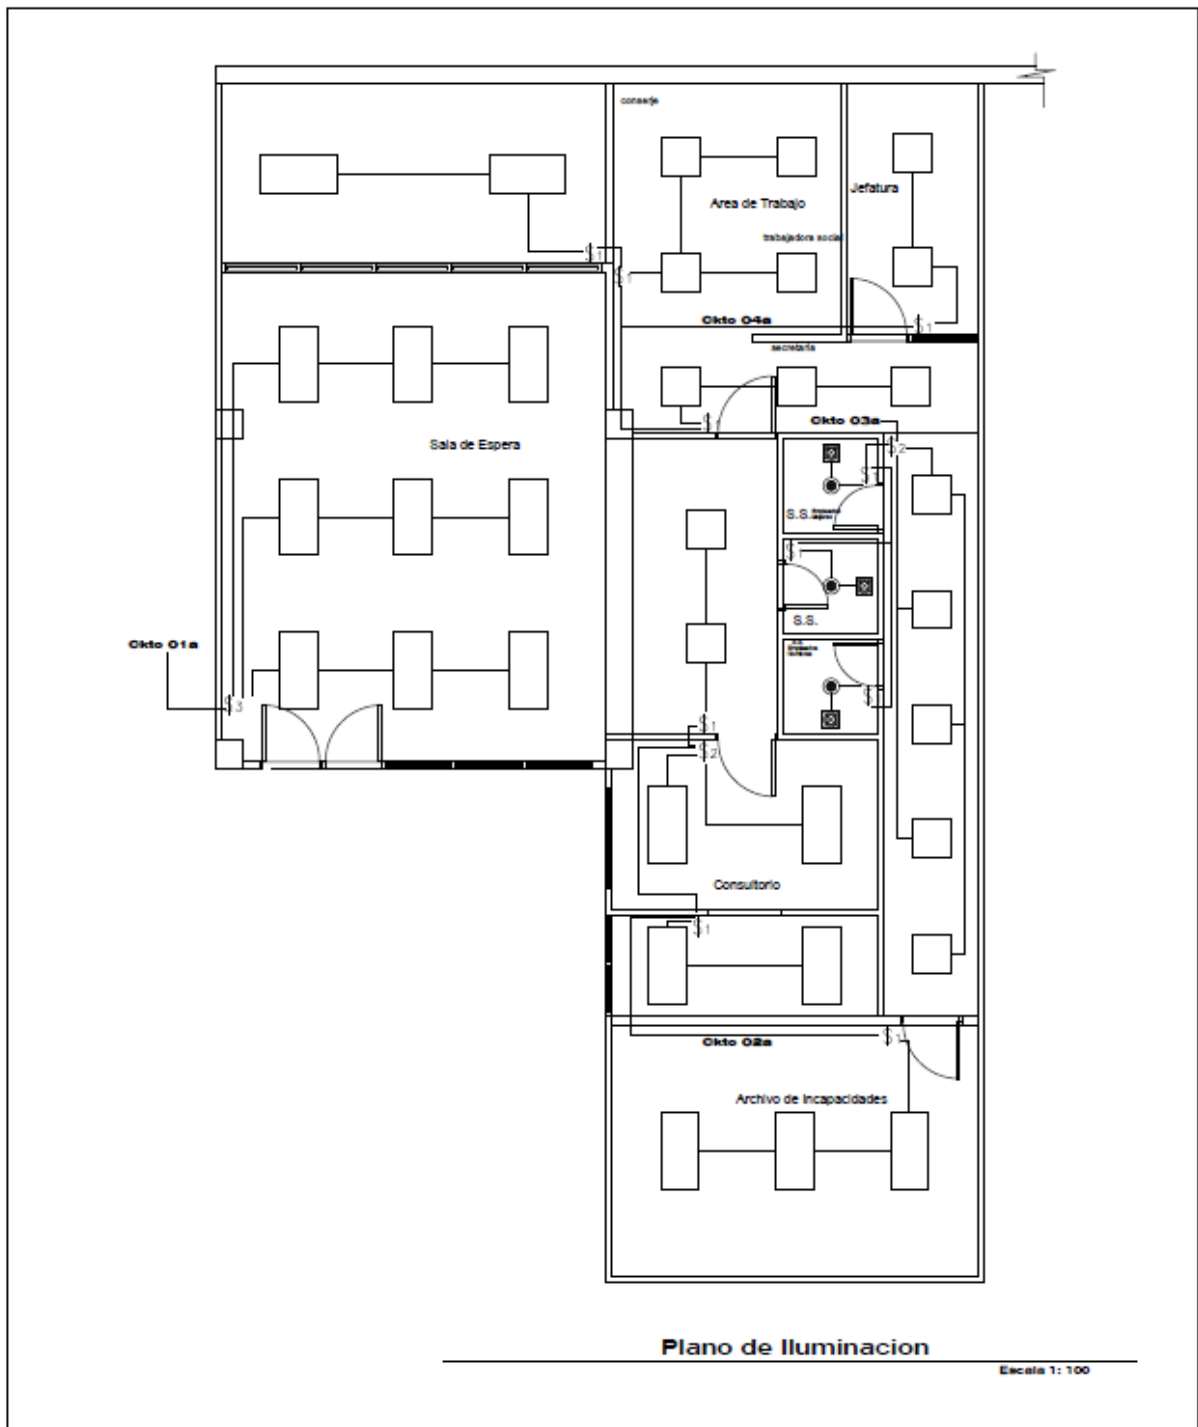
<b>UBICACION:</b> Barrio La Granja, Tegucigalpa, Honduras	<b>ELABORADO:</b> Sub Gerencia Mantenimiento, Ingeniería y S.G.	<b>FECHA:</b> Agosto 2018	<b>03</b>
<b>TITULO:</b> Planta Distribucion Propuesta	<b>DESBELLO Y CLAVOS:</b> Sub Gerencia Mantenimiento, Ingeniería y S.G.	<b>OTRO:</b> Escala 1: 100

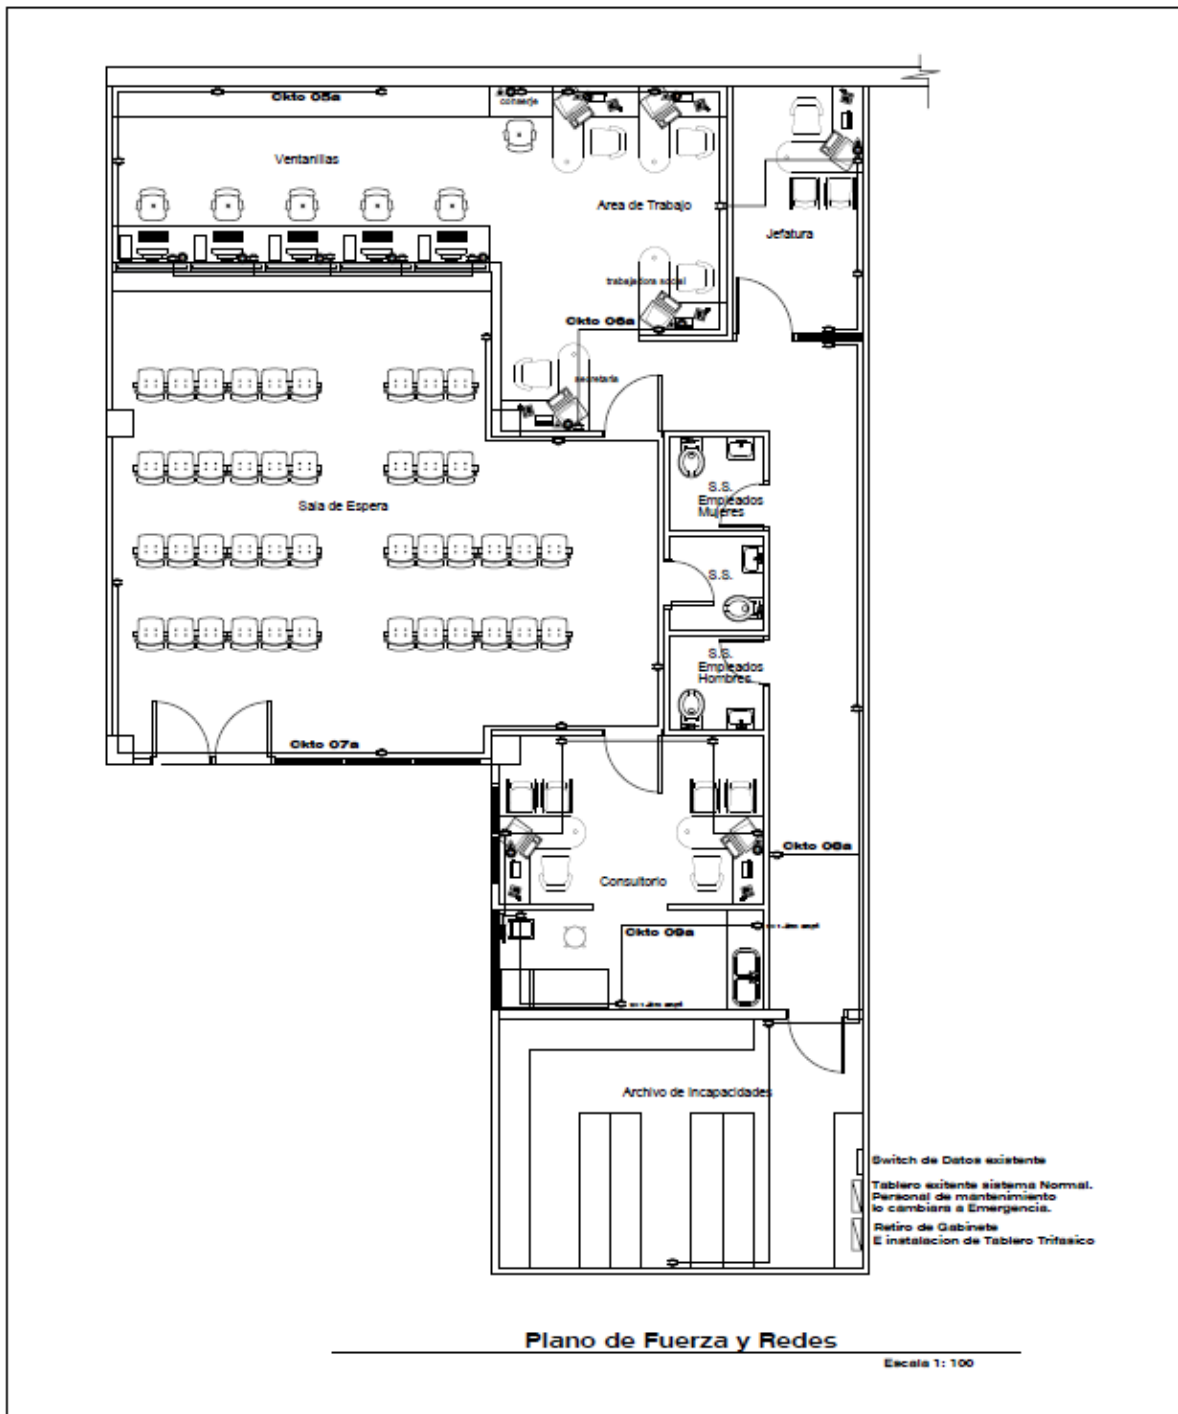
<b>Plantas Generales Area UTIT Hospital de Especialidades IHSS</b>		R#
	UBICACION: Barrio la Granja, Tegucigalpa, Honduras	CONSULTOR: Sub Gerencia Mantenimiento, Ingenieria y S.G.	REVISADO: Agosto 2018
TITULO: Planta Distribucion Propuesta	ELABORADO POR: Sub Gerencia Mantenimiento, Ingenieria y S.G.	ESCALA: Escala 1: 100

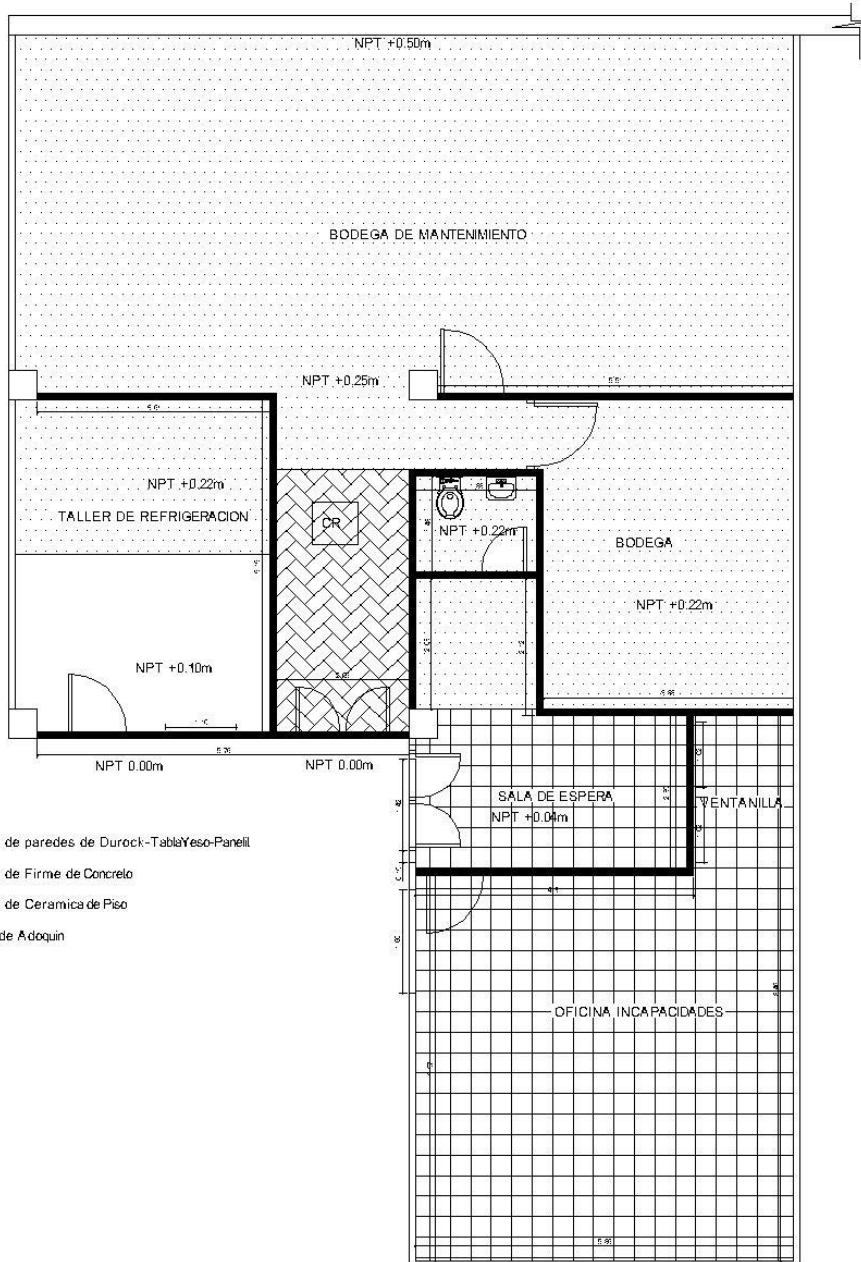
**Plano de Demoliciones**

Demolicion de paredes de Durrock-TablaYeso-Panel
-

Demolicion de Firme de Concreto
-

Demolicion de Ceramica de Piso
-

Remocion de Adoquin

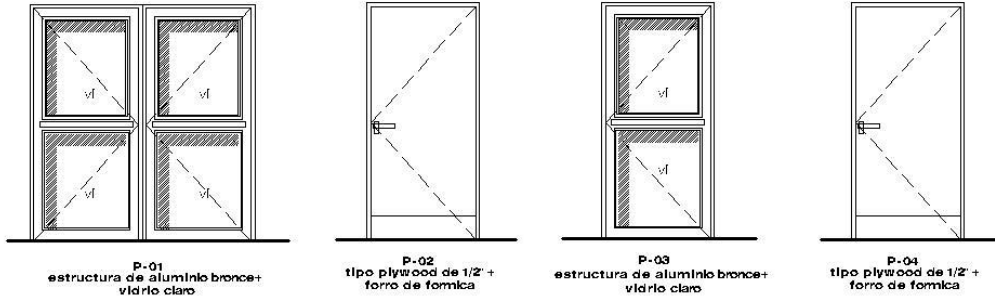
### Plano de Detalles de Puertas y Ventanas

REFERENCIAS				DESCRIPCION				CANTIDAD
tipo	ancho	alto	cuorpos	MATERIALES	ACCESORIOS	TIPO DE VIDRIO	TIPOS DE CIERRE	unidad
P-1	2.00	2.10	2	aluminio bronce anodizado	placa 1/4 pulgadas cortadores en las puertas	claro	un. de cierre de tipo norma	1
P-2	1.00	2.10	1	panela plywood 1/2" de espesor en las partes tridho en la parte superior forro de formica	cortadores en las puertas	-	un. de cierre de tipo norma	3
P-3	1.00	2.10	1	aluminio bronce anodizado	placa 1/4 pulgadas cortadores en las puertas	claro	un. de cierre de tipo norma	1
P-4	0.80	2.10	1	panela plywood 1/2" de espesor en las partes tridho en la parte superior forro de formica	cortadores en las puertas	-	un. de cierre de tipo norma	3

REFERENCIAS					DESCRIPCION			CANTIDAD
tipo	ancho	alto	antepocho	cuorpos	MATERIALES	TIPO DE VIDRIO	TIPOS DE CIERRE	unidad
V-1	3.30	1.70	0.40	3	aluminio bronce	claro	de cierre de tipo norma	1
V-2	1.10	1.00	1.10	2	aluminio bronce	claro	de cierre de tipo norma	1
V-3	6.00	1.20	1.20	6	aluminio bronce, tubo de acero inoxidable	claro	-	1
V-4	1.60	0.90	1.90		aluminio bronce	claro	de cierre de tipo norma	2
