Plantas Generales Hospital de Especialidades IHSS

Planta Arquitectonica Sala de Cardiologia-HE

Planta Constructiva Sala de Cardiologia-HE

Plano de Detalles Generales Sala de Cardiologia-HE

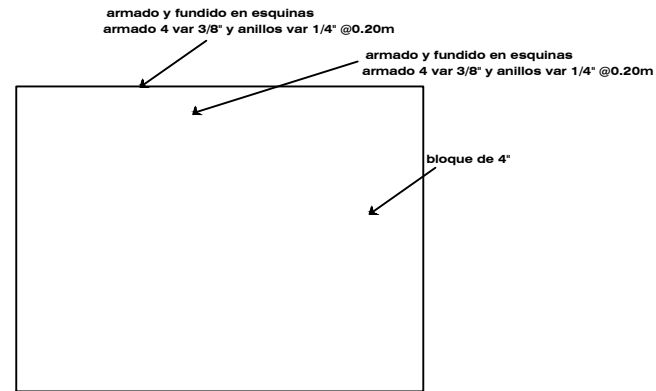
detalle de pared de bloque
