Sitios Críticos identificados; Barrio Zaragoza, MUNICIPIO DE SIGUATEPEQUE

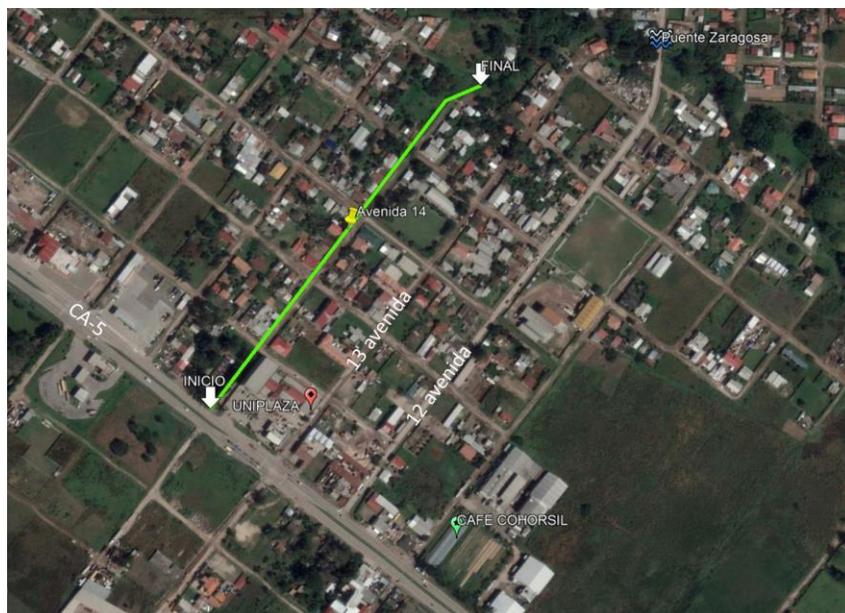
FICHA DE SITIO CRÍTICO		CÓDIGO	
Municipio	Siguatepeque	Departamento	Comayagua
Ubicación del Sitio	14, avenida, Barrio Zaragoza, Siguatepeque		
Coordenadas	Inicio X = 408795; Y = 1612451, Final X = 409072; Y = 1612872		
Situación Actual del Sitio	Las avenidas del barrio Zaragoza en su totalidad tienen cunetas ambos lados, para la evacuación de las aguas, lluvias algunas de ellas revestidas, pero que no poseen la suficiente capacidad hidráulica para evacuar el caudal que se produce en todo el barrio.		
Origen de la Amenaza	Inundaciones		
Referencias del Sitio	La avenida 14 del Barrio Zaragoza, en su totalidad desde el inicio en la carretera CA-5, hasta finalizar al rio Celan está completamente azolvadas sus cunetas.		
Posible Obra, no estructural	Construcción de 500 ml de CANAL de Drenaje Pluvial de 0.80 m de ancho (A) por 0.70 m de altura (H), sin revestimiento. Que reemplazará la cuneta, siendo de mayor diámetro y por lógica habrá mayor hidráulica.

Muestra de Canal de drenaje Pluvial avenida 14, barrio Zaragoza

Otras observaciones del Sitio	<ol style="list-style-type: none"> 1. La conformación del canal, será sin revestimiento, siguiendo la pendiente por gravedad desde el inicio hasta el rio celan 2. Conectar las cunetas de las calles 1, 2, 3, 4, y 5 respectivamente a este canal como alivio de drenaje más seguro, y rápida evacuación. <p>La obra que se construirá será socializada con los habitantes de las cuadras beneficiarias previamente. (Patronato, Comité de Emergencia Local (CODEL), u otro órgano social) del barrio.</p>

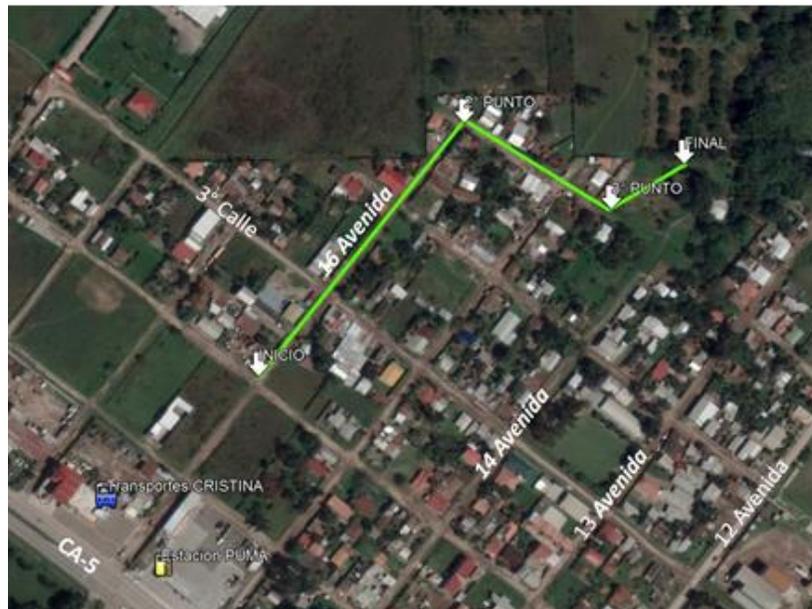
FICHA DE SITIO CRÍTICO		CÓDIGO	
Municipio	Siguatepeque	Departamento	Comayagua
Ubicación del Sitio	16, avenida, Barrio Zaragoza, Siguatepeque		
Coordenadas	Inicio X = 408729, Y = 1612728; 2° Punto X = 408879, Y = 1612961; 3° Punto X = 409011, Y = 1612903; Final X = 409068, Y = 1612949		
Situación Actual del Sitio	Las avenidas del barrio Zaragoza en su totalidad tienen cunetas ambos lados, para la evacuación de las aguas, lluvias algunas de ellas revestidas, pero que no poseen la suficiente capacidad hidráulica para evacuar el caudal que se produce en todo el barrio.		
Origen de la Amenaza	Inundaciones		
Referencias del Sitio	La avenida 16 del Barrio Zaragoza, en su totalidad están completamente azolvadas sus cunetas, no obstante, el canal de drenaje pluvial que se pretende construir iniciará en la 2° Calle, hasta la 5° Calle, donde se hará un giro tomando la calle hasta llegar al río. (ver imagen)

Muestra de Canal de drenaje Pluvial
avenida 14, barrio Zaragoza

Posible Obra, no estructural	Construcción de 500 ml de CANAL de Drenaje Pluvial de 0.80 m de ancho (A) por 0.70 m de altura (H), sin revestimiento. Que reemplazará la cuneta, siendo de mayor diámetro y por lógica habrá mayor hidráulica.		
Otras observaciones del Sitio	<ol style="list-style-type: none"> 1. La conformación del canal, será sin revestimiento, siguiendo la pendiente por gravedad desde el inicio hasta el Río Celan 2. Conectar las cunetas de las calles 2, 3, 4, y 5 respectivamente a este canal como alivio de drenaje más seguro, y rápida evacuación.

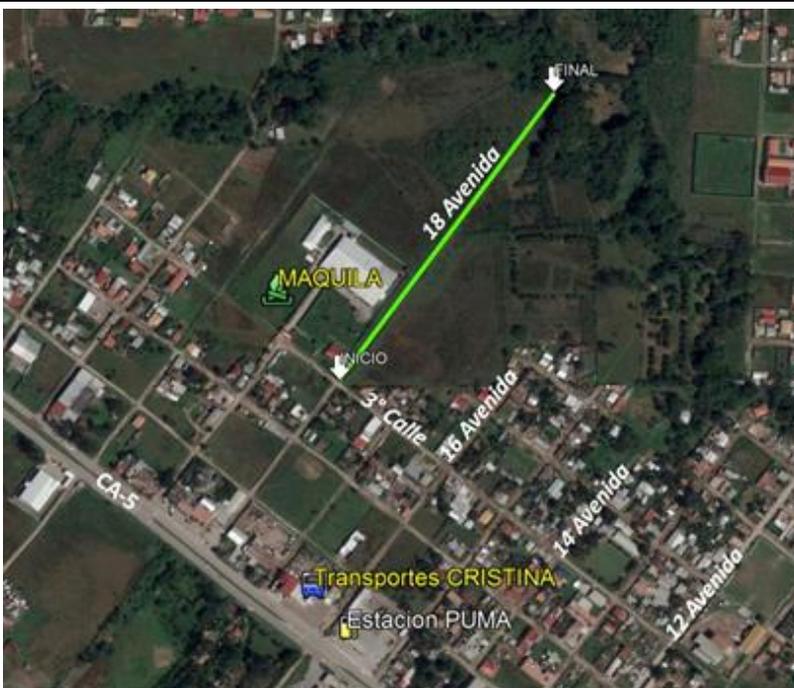
FICHA DE SITIO CRÍTICO		CÓDIGO	
Municipio	Siguatepeque	Departamento	Comayagua
Ubicación del Sitio	18, avenida, Barrio Zaragoza, Siguatepeque		
Coordenadas	Inicio X = 408617; Y = 1612908, Final X = 408867; Y = 1613340		
Situación Actual del Sitio	Las avenidas del barrio Zaragoza en su totalidad tienen cunetas ambos lados, para la evacuación de las aguas, lluvias algunas de ellas revestidas, pero que no poseen la suficiente capacidad hidráulica para evacuar el caudal que se produce en todo el barrio.		
Origen de la Amenaza	Inundaciones		
Referencias del Sitio	La avenida 18 del Barrio Zaragoza, en su totalidad desde el inicio en la carretera CA-5, hasta el Rio Celan tiene cunetas ambos lados, pero están azolvadas, y la construcción del canal propuesto en su totalidad es en área deshabitada.		
Posible Obra, no estructural	Construcción de 500 ml de CANAL de Drenaje Pluvial de 0.80 m de ancho (A) por 0.70 m de altura (H), sin revestimiento. Que reemplazará parte de las cunetas, siendo de mayor diámetro y por lógica habrá mayor hidráulica. Iniciara en la 3° Calle. Y finalizara en el Rio.

Muestra de Canal de drenaje Pluvial avenida 14, barrio Zaragoza

Otras observaciones del Sitio	<ol style="list-style-type: none"> 1. La conformación del canal, será sin revestimiento, iniciando en la 3° calle, siguiendo la pendiente por gravedad desde el inicio hasta el Rio Celan 2. Conectar las cunetas de la 3° calle, de noroeste y sureste, al inicio del canal propuesto, como alivio de drenaje más seguro, y rápida evacuación. <p>La obra que se construirá será socializada con los habitantes beneficiarios previamente. (Patronato, Comité de Emergencia Local (CODEL), u otro órgano social) del barrio.</p>

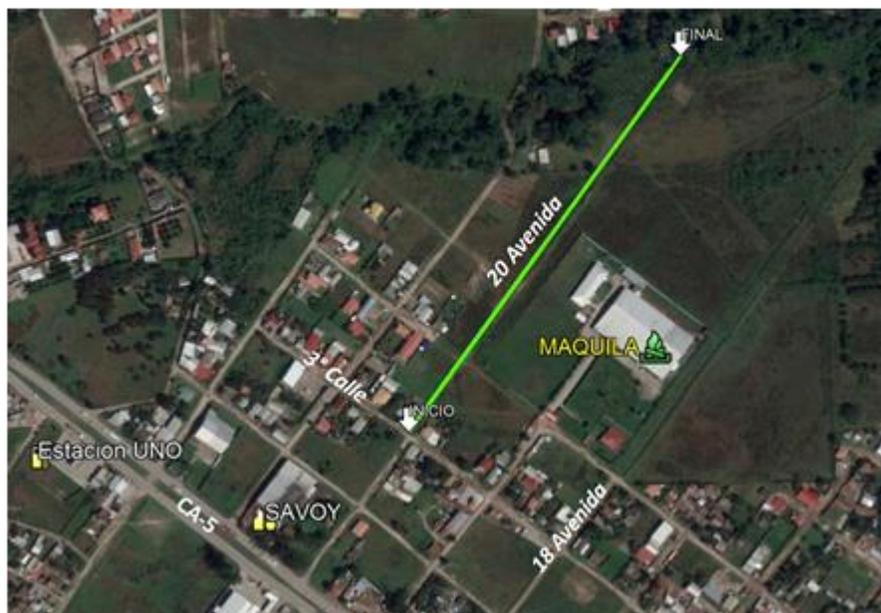
FICHA DE SITIO CRÍTICO		CÓDIGO	
Municipio	Siguatepeque	Departamento	Comayagua
Ubicación del Sitio	20, avenida, Barrio Zaragoza, Siguatepeque		
Coordenadas	Inicio X = 408385; Y = 1612929, Final X = 408629; Y = 1613363		
Situación Actual del Sitio	Las avenidas del barrio Zaragoza en su totalidad tienen cunetas ambos lados, para la evacuación de las aguas, lluvias algunas de ellas revestidas, pero que no poseen la suficiente capacidad hidráulica para evacuar el caudal que se produce en todo el barrio.		
Origen de la Amenaza	Inundaciones		
Referencias del Sitio	La avenida 20 del Barrio Zaragoza, en su totalidad desde el inicio en la carretera CA-5, hasta el Rio Celan tiene cunetas ambos lados, pero están azolvadas, y la construcción del canal propuesto en su totalidad es un área anegada y deshabitada,		
Posible Obra, no estructural	Construcción de 500 ml de CANAL de Drenaje Pluvial de 0.80 m de ancho (A) por 0.70 m de altura (H), sin revestimiento. Que reemplazará parte de las cunetas, siendo de mayor diámetro y por lógica habrá mayor hidráulica. Iniciará en la 2° Calle, hasta el Rio

Muestra de Canal de drenaje Pluvial
avenida 14, barrio Zaragoza

Otras observaciones del Sitio	<ol style="list-style-type: none"> 1. La conformación del canal, será sin revestimiento, iniciando en la 2° calle, siguiendo la pendiente por gravedad desde el inicio hasta el Rio Celan 2. Conectar las cunetas de la 2° y 3° calle, de noroeste y sureste, al canal propuesto, como alivio de drenaje más seguro, y rápida evacuación. <p>La obra que se construirá será socializada con los habitantes beneficiarios previamente. (Patronato, Comité de Emergencia Local (CODEL), u otro órgano social) del barrio.</p>
