DETALLE DE POZO DE INSPECCION

PROYECTO:
MEJORAMIENTO DE SISTEMA DE
ALCANTARILLADO EN COL. VIERA

DETALLE DE ZANJAS SISTEMA DE AGUAS NEGRAS

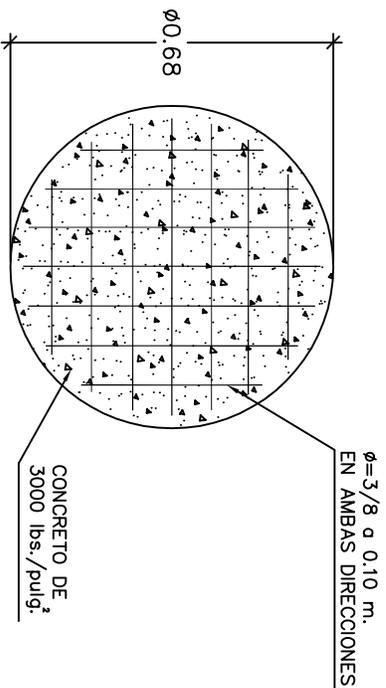
BASE DE POZO		
H	D	g
1.50-2.70	2.00	0.10
2.71-5.10
