PLANO SITUACION ACTUAL

PROYECTO: REPARACION DE
ESCUELA ENRIQUETA DE
LAZARUS Y CLINICA MEDICA
MERCADO LA ISLA

PROPIETARIO: A.M.D.C.
UBICACIÓN: MERCADO
LA ISLA
CODIGO: 1074

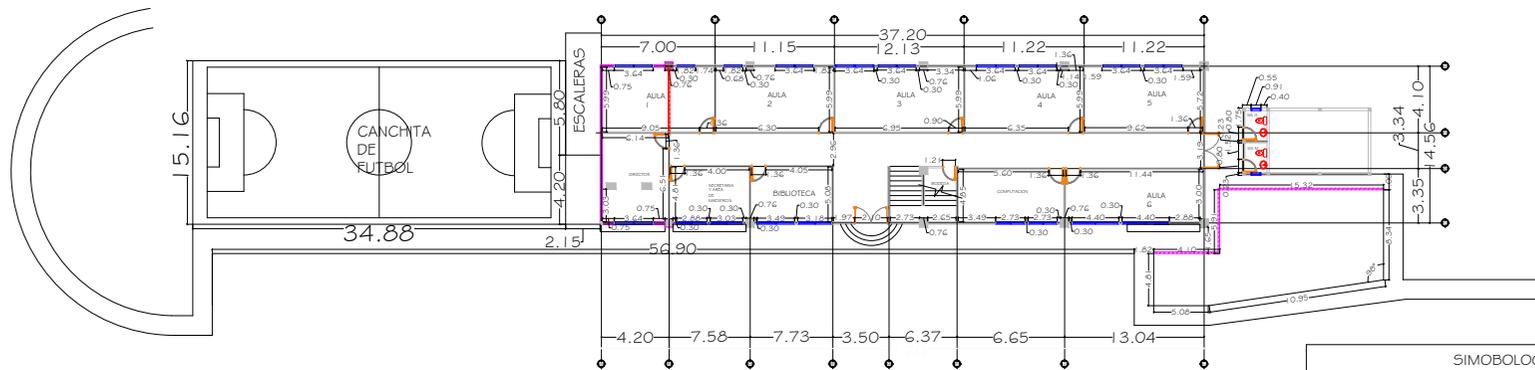
HOJA:
01

PARED A DEMOLER

PAREDES A CONSTRUIR

LAS PAREDES INTERNAS SE CONSTRUIRAN DE TABLA YESO
 LAS PAREDES EXTERNAS SE CONSTRUIRAN DE BLOQUE

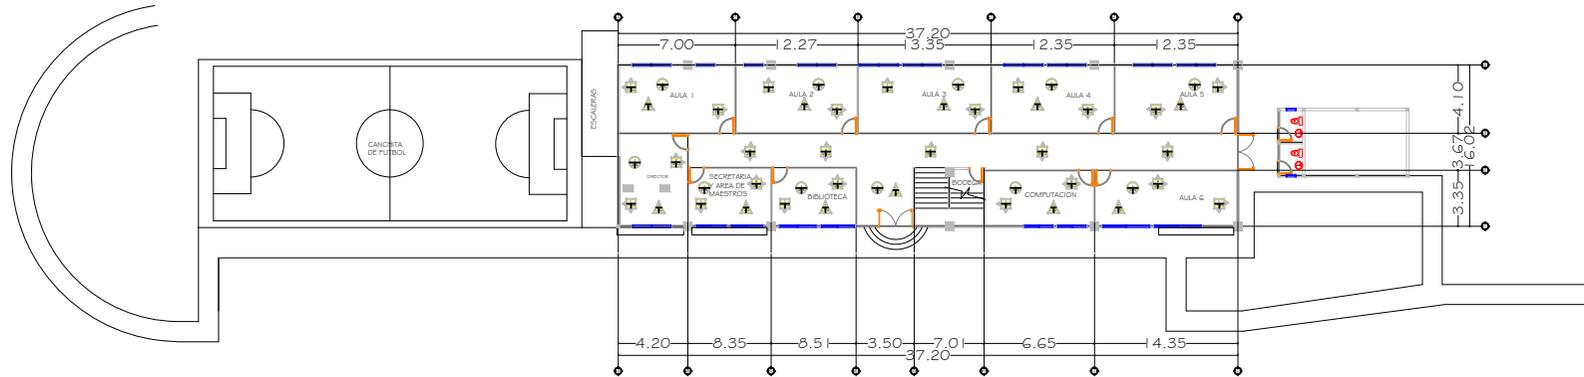
PLANTA DE ACABADOS

Nota: paredes interiores de los baños se revestiran con ceramica color blanco de 0.25x0.25 hasta h=1.20m. en zona de sanitarios.

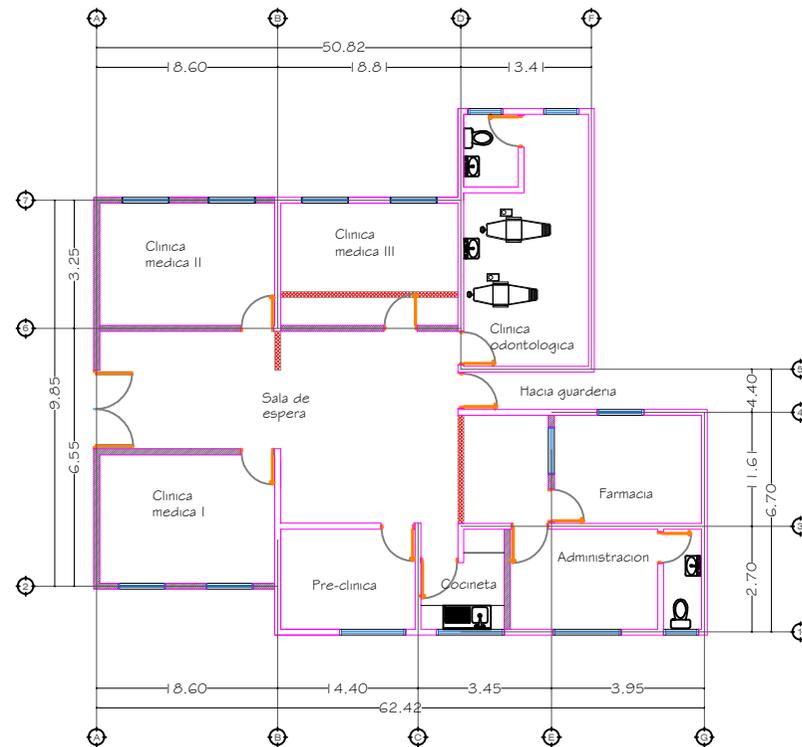
PLANTA DE REMODELACION
 CLINICA LA ISLA
 ESC: 1 : 1 20

SIMBOLOGIA	
	PARED A DEMOLER
	PAREDES A CONSTRUIR

LAS PAREDES INTERNAS SE CONSTRUIRAN DE TABLA YESO
 LAS PAREDES EXTERNAS SE CONSTRUIRAN DE BLOQUE
